# Klosterlandschaft Waldsassen

im Auftrag der Stadt Waldsassen

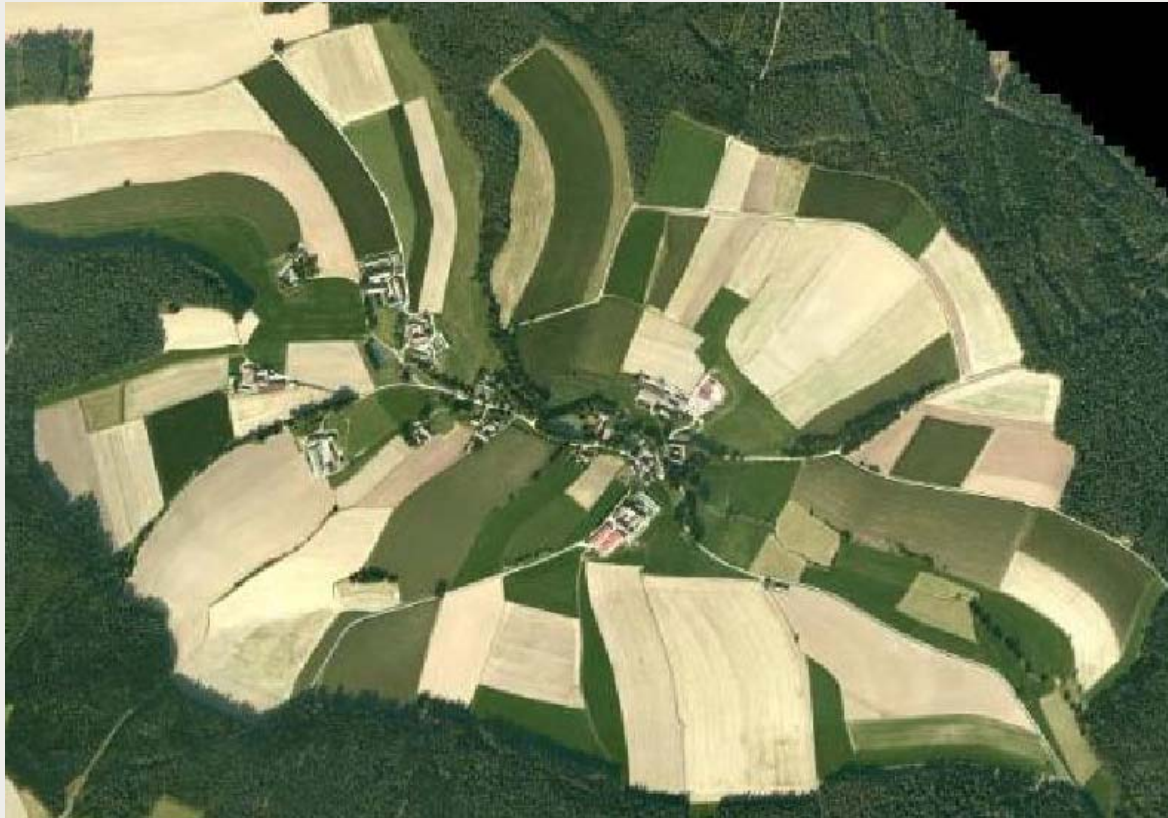
Signatur: 001

Rodungsinsel mit Reihendorf mit hofanschließenden Breitstreifen (Gelängeflur)

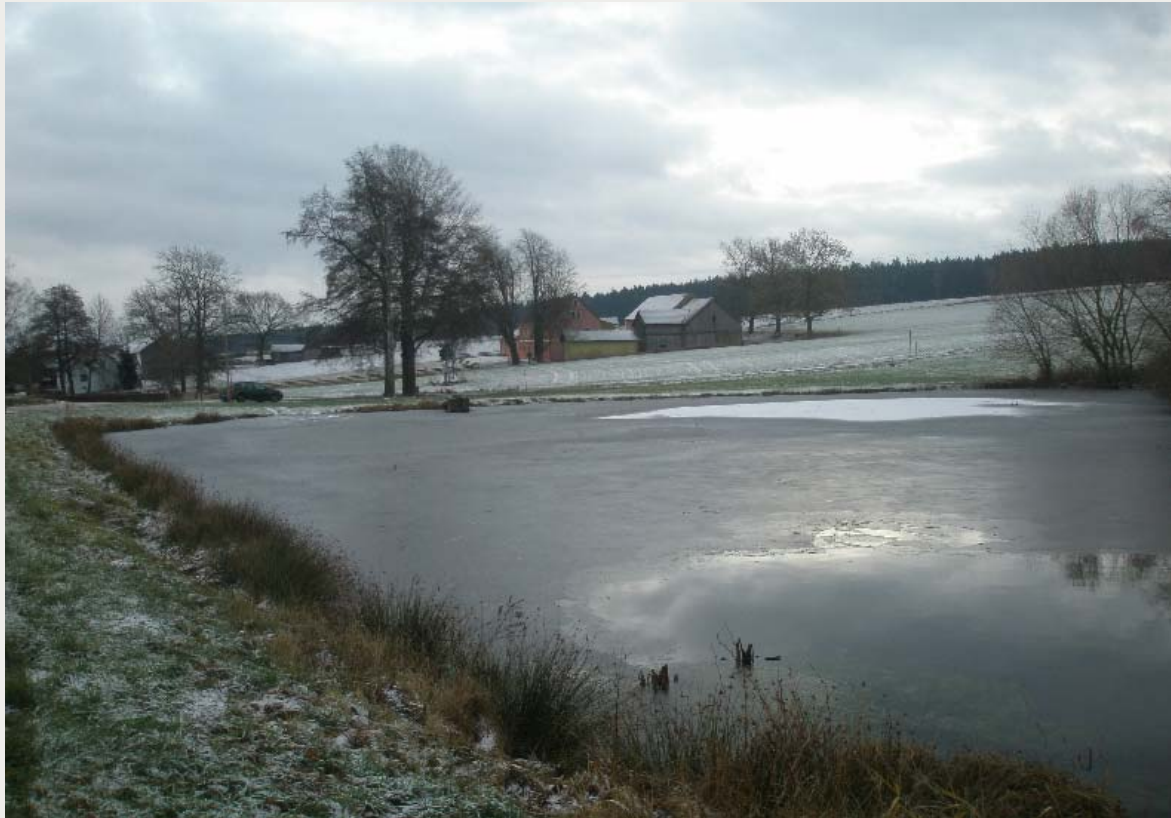
Element: Reihendorf Pechtnersreuth

locker in zwei Reihen aneinandergereihte Gehöfte; 3 Dorfweiher; Dorf- und Hofbäume

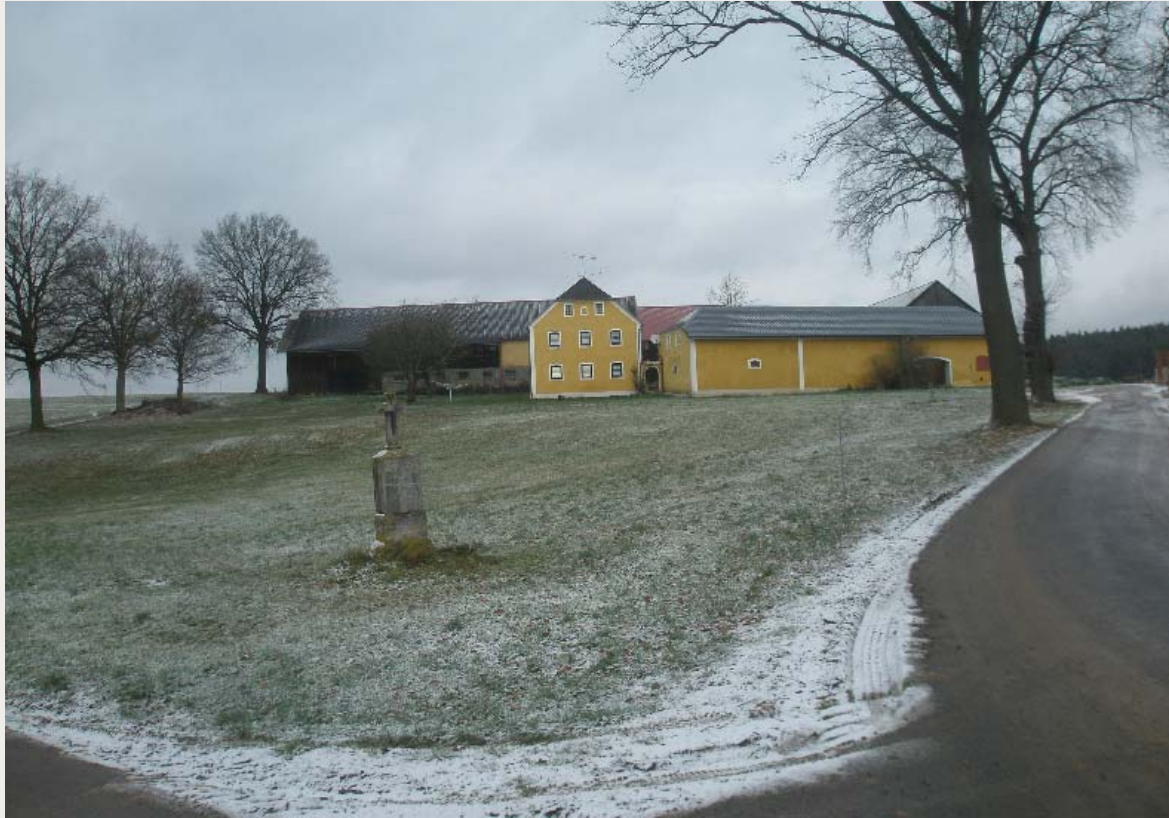
003

7 Höfe (Nr 1, 2, 4, 5, 6, 7, 13) in lockerer Reihung, die als Vierseithöfe überwiegend in Erscheinungsformen des 19. Jhd. erhalten sind: Wohnhaus als Massivbau mit mäßig geneigtem Satteldach mit Halbwaln, Scheune gegenüber, Toreinfahrt und Fußgängereingang

Durch die Politik der Bestandswahrung seitens des Klosters wurde die Gehöftform des Vierseithofs begünstigt, die meist in der zweiten Hälfte des 18. Jhd. und im 19. Jhd. entstanden sind; seit dem 19. Jhd. Stall als eigenes Gebäude; vergrößerte Scheune

Vierseithöfe in Erscheinungsformen vornehmlich des 19. Jhd. sehr eigenartprägend für das Stiftland; durch Modernisierungen/Aufgaben stark gefährdet

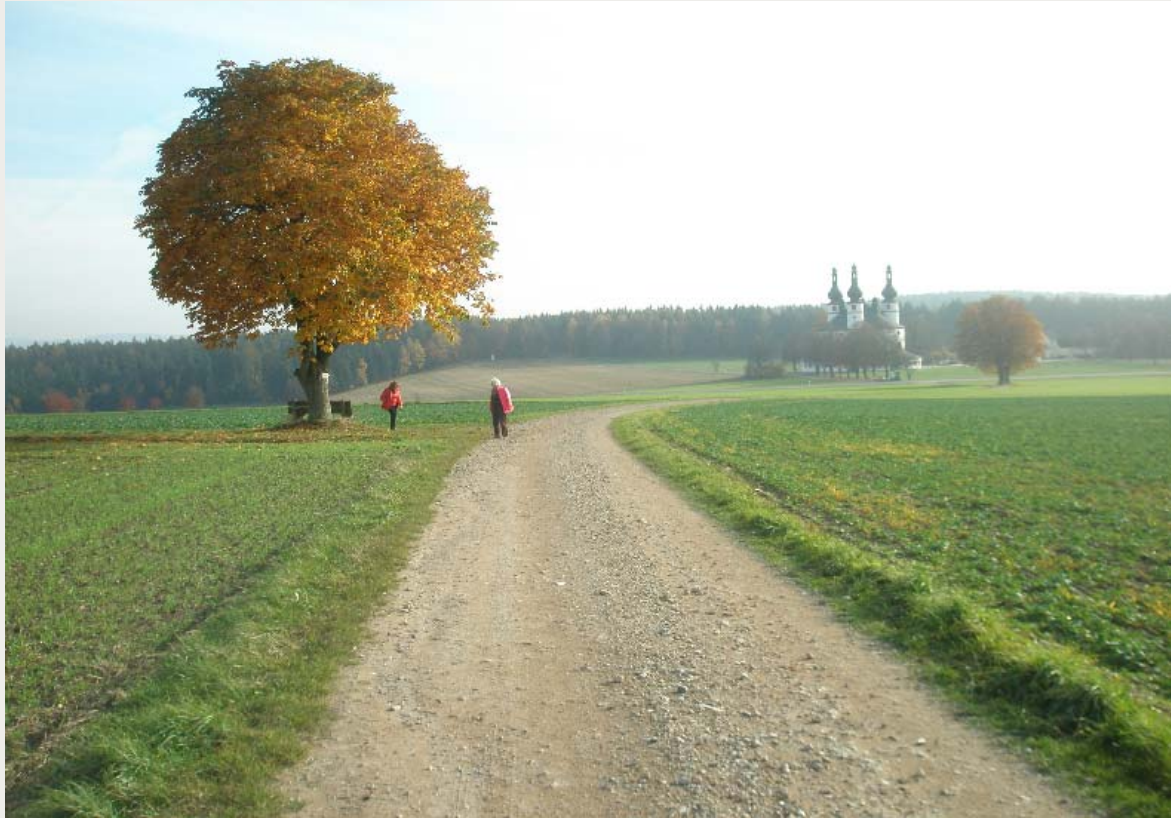
Wallfahrtsweg Eger-Kappl mit Blickbezug; Egerer Straße

Naturweg von Eger zur Kappl über den Diezenberg mit vielen Feldkreuzen, Marterln und Bildstöcken mit Begleitbäumen; bei der Annäherung auf dem Wallfahrtsweg von Eger her, der über den Diezenberg führt, kommt die Wallfahrtskirche Kappl in den Blick

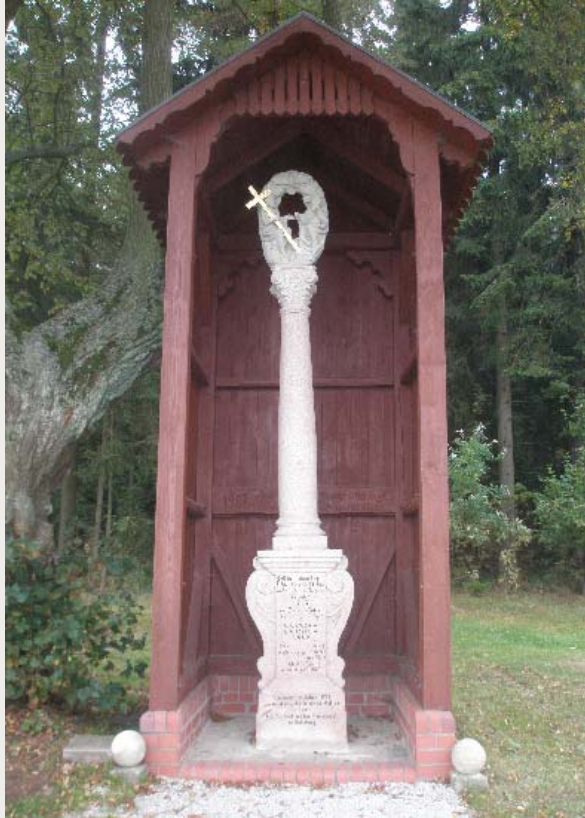
Signatur: 006

Säulenbildstock mit Dreifaltigkeitsdarstellung, sog. Weiße Marter, Granit, bez. 1713 an der alten Egerer Straße zwischen Pechtnersreuth und Münchenreuth; Blickbezug zur Kappl; begleitende Linde mindestens bauzeitlich

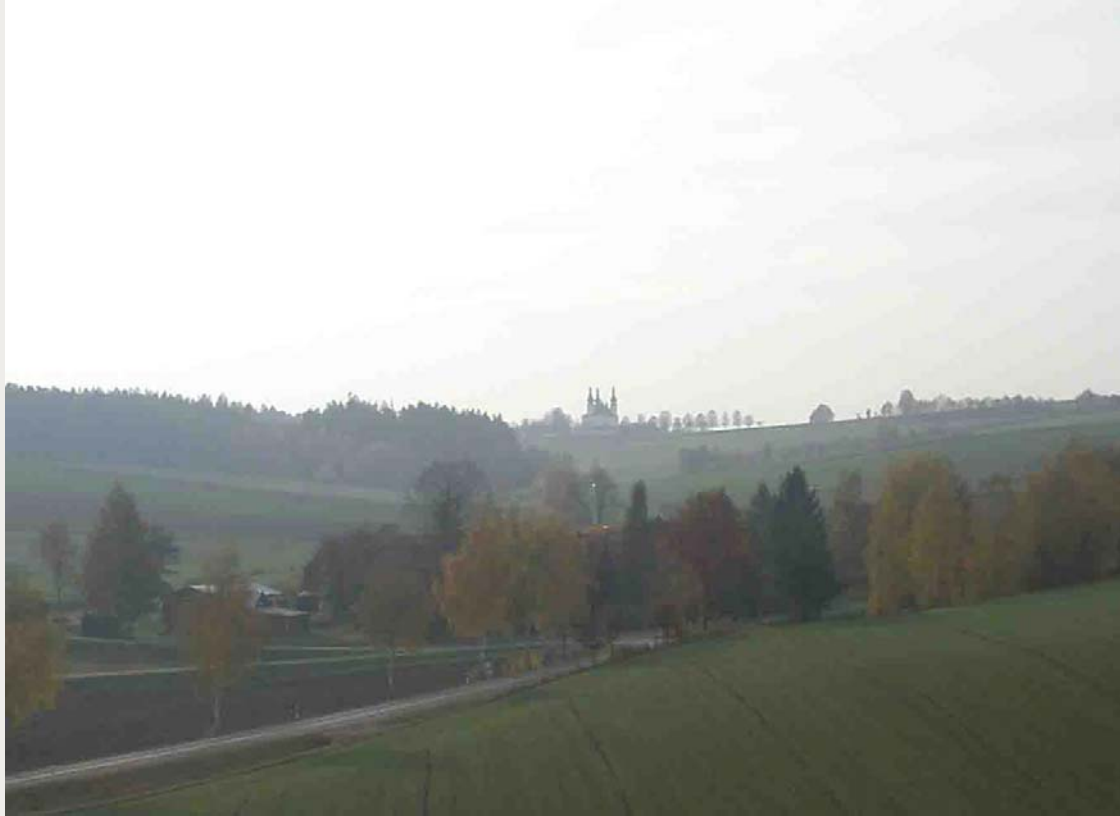
Rodungsinsel Münchenreuth

Rodungsinsel (eigentlich Endpunkt einer Rodungsgasse) mit Reihendorf mit Gelängeflur; hofanschließende Breitstreifen; darin Wallfahrtskirche Kappl; Steinbruch (Glimmerschiefer)

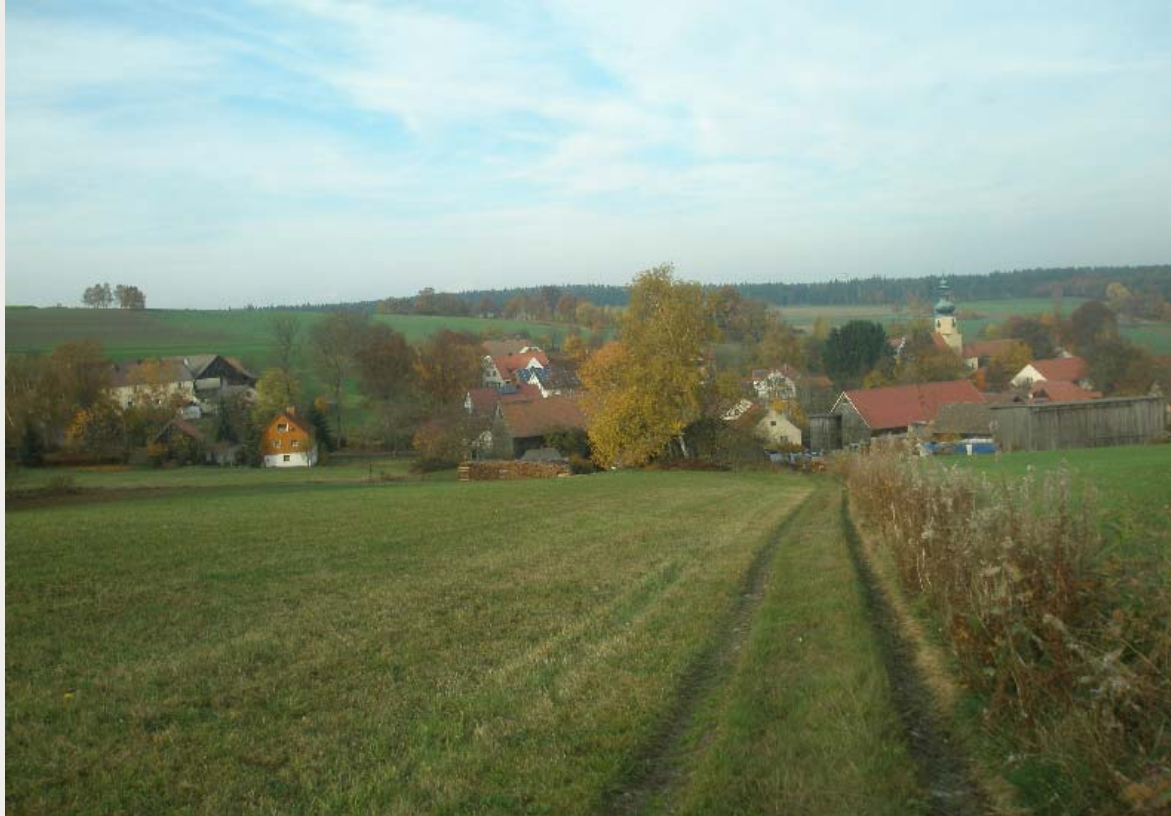
008

Höfe in lockerer Reihung zweizeilig; 3 Höfe (Nr 24, 26, 28), die als Drei- oder Vierseithöfe überwiegend in Erscheinungsformen des 19. Jhd. erhalten sind; 2 Dorfweiher; Dorf- und Hofbäume

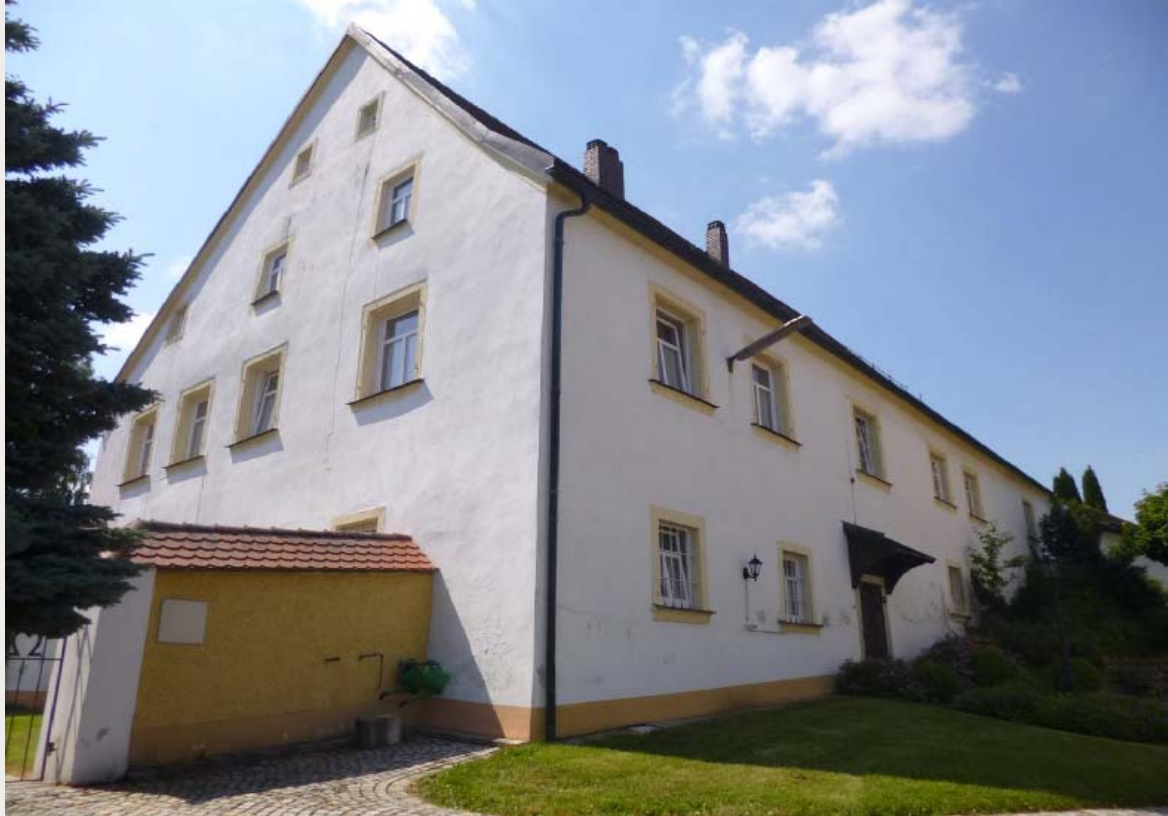
009

Pfarrhaus, zweigeschossiger, verputzter Massivbau mit Frackdach, im Kern 17. Jh., um 1730 nach Westen erweitert (vermutl. von Muttone); Schupfen, Satteldachbau mit in einer Laube geöffnetem, vorkragendem Obergeschoss, 18./ 19. Jh., Erdgeschoss erneuert

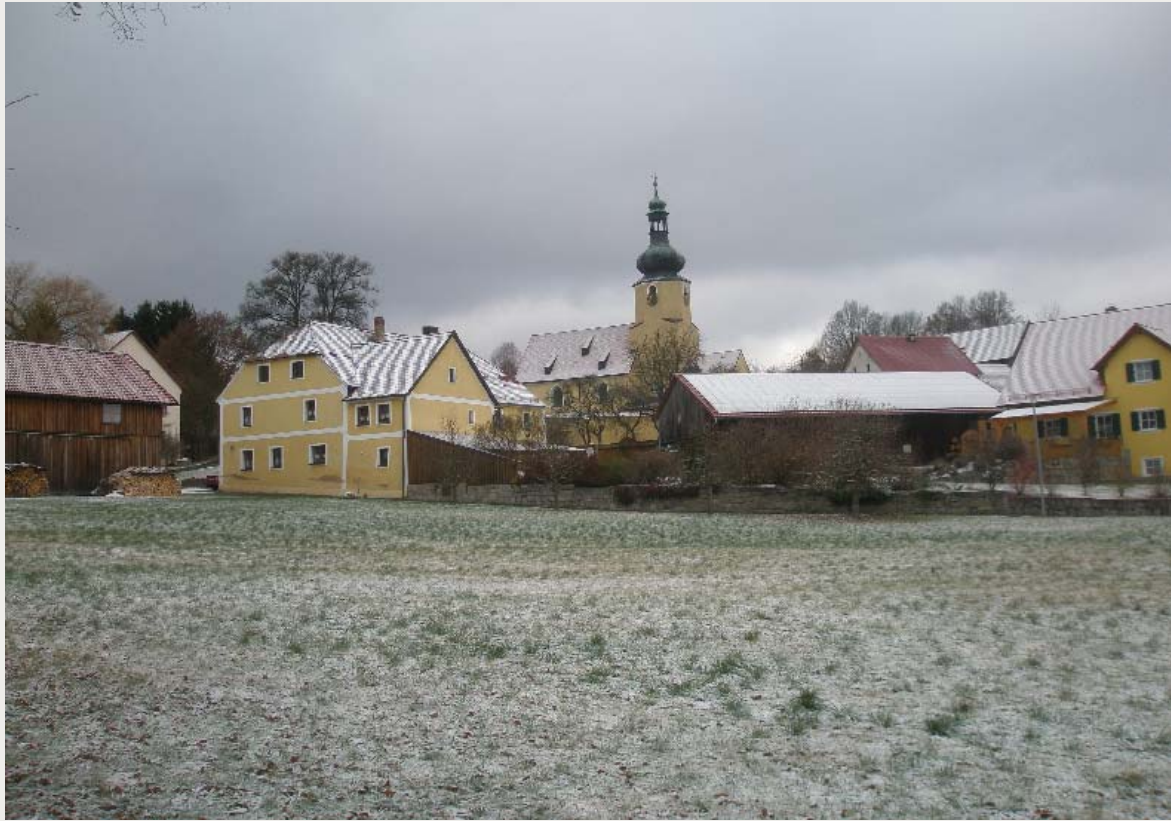
Pfarrkirche St. Emmeram Münchenreuth

gotische Chorturmanlage, Saalkirche mit eingezogenem, quadratischen Chor, Turm mit Achteckaufsatz, Zwiebelhaube und Laterne sowie östlich angebauter Sakristei, in der Barockzeit entscheidend verändert, 1689 geweiht; Kirchhofmauer, wohl 18. Jh.

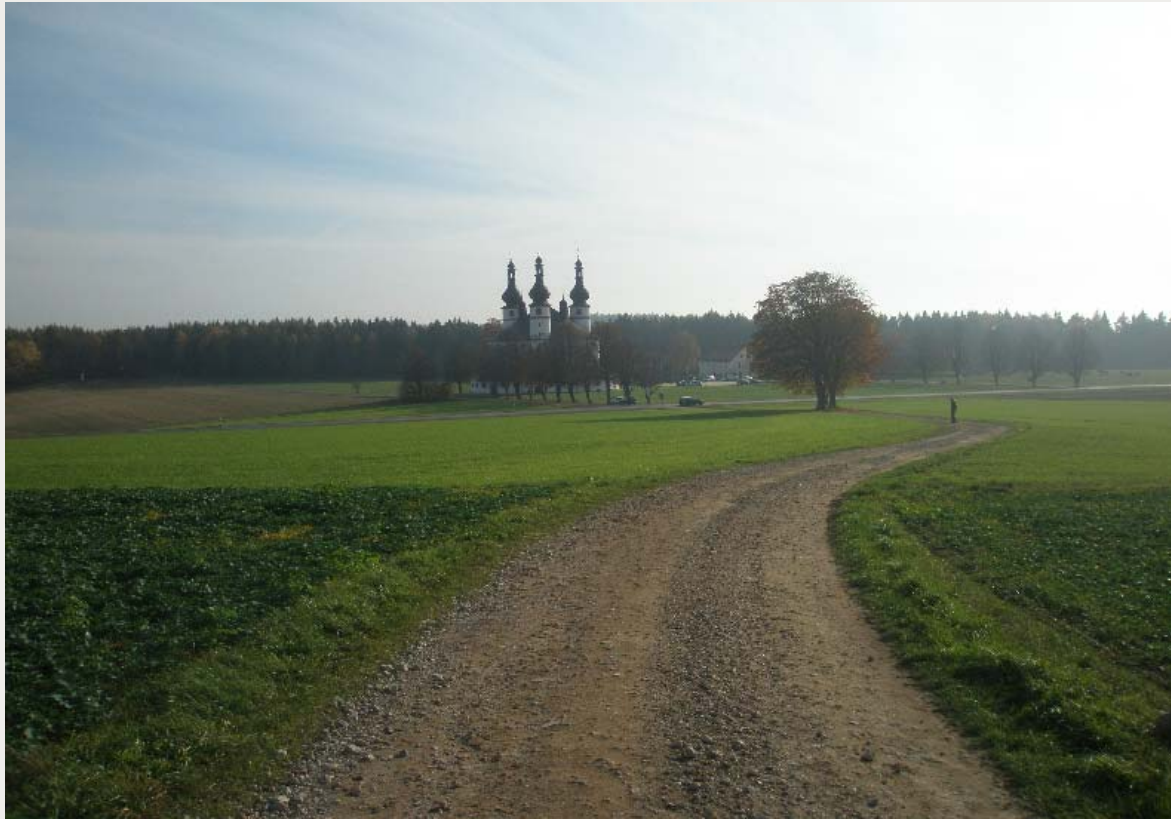
Wallfahrtskirche Hl. Dreifaltigkeit Kappl

Zentralbau über dreipassförmigem Grundriss, drei Rundtürme mit eingezogenen Zwiebelhauben mit Laternen sowie Kegeldach mit drei Laternen als zwiebelbekrönte Dachreiter, um den gesamten Baukörper niedriger Umgang mit Pultdach; Begleitbäume

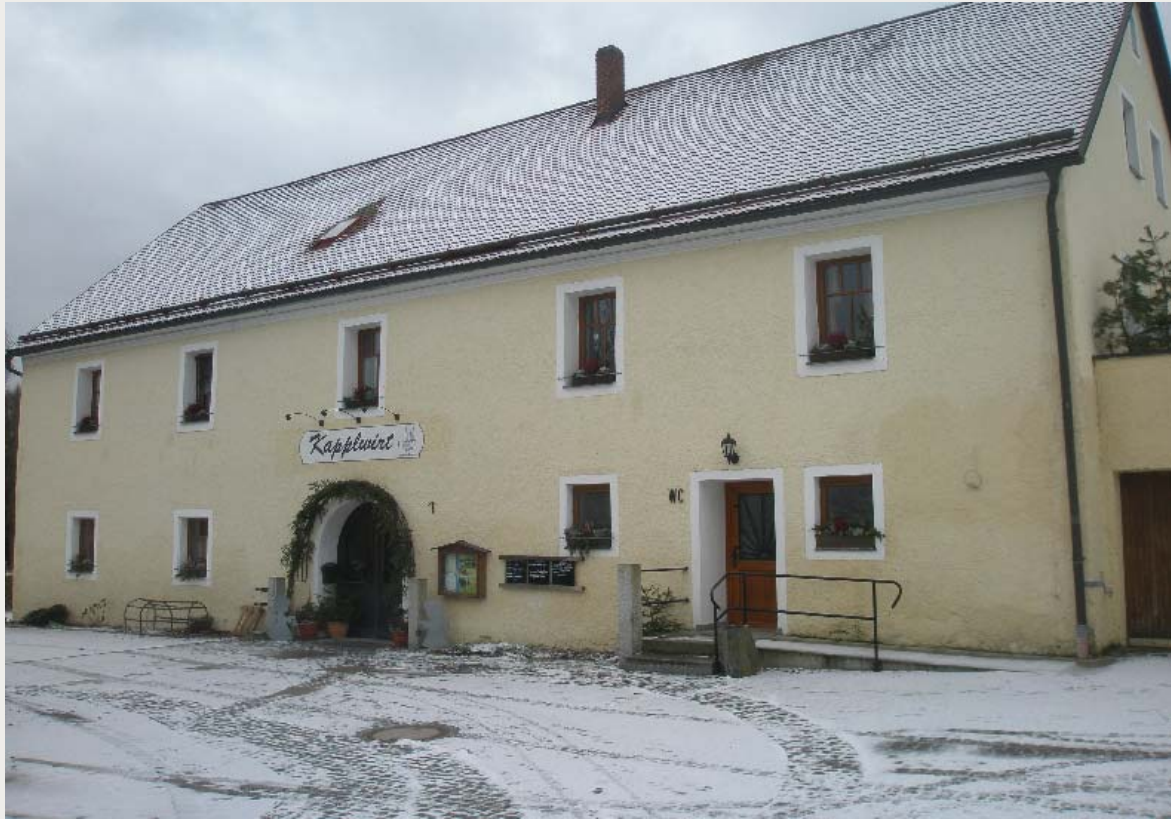
Kapplwirt

Wirtshausteil langgestreckter Massivbau mit Satteldach; großes Tor; Teil einer Vierseithofanlage; umgebende Blockflur

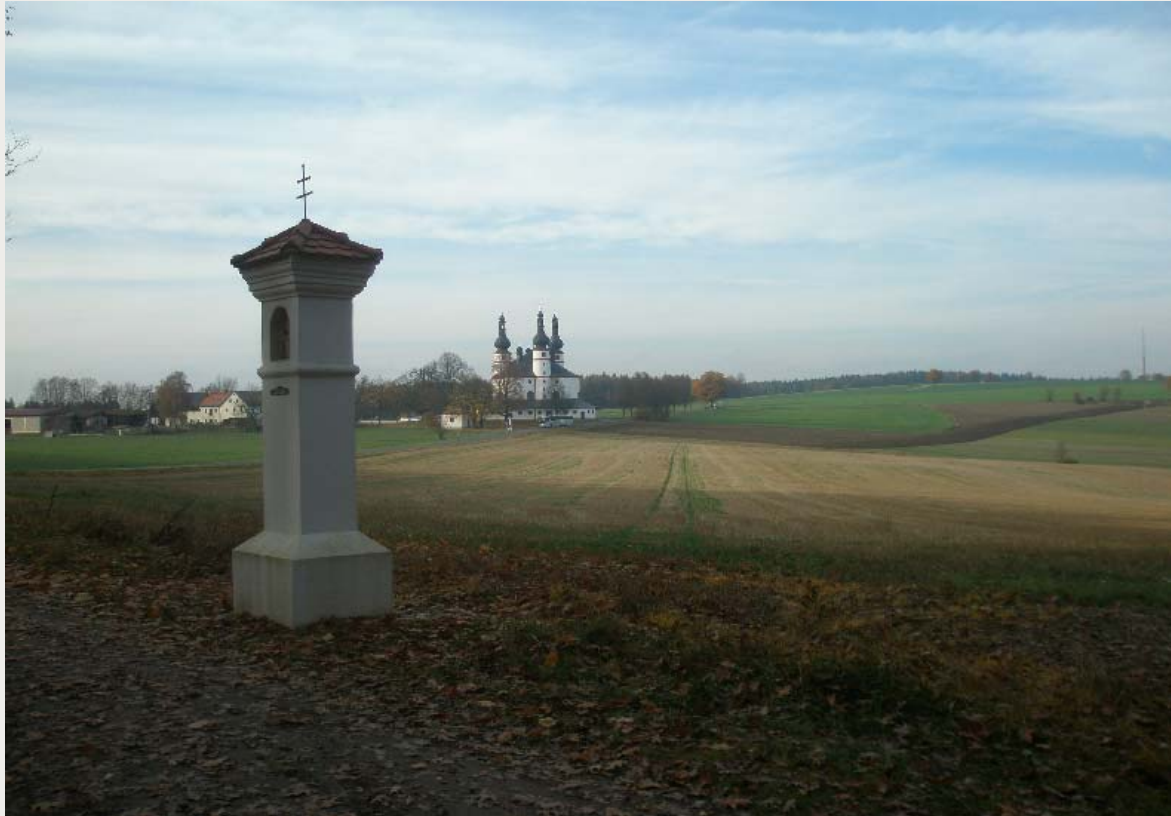
Stationsweg zur Kapplkirche

fünfzehn Rosenkranzstationen zwischen Waldsassen und Kappl, gemauerte Pfeiler, Verdachung mit griechischem Doppelkreuz, um 1698; Weg ausgebaut v.a. Schotter; bei Austritt aus dem Wald kommt die Kappl in den Blick

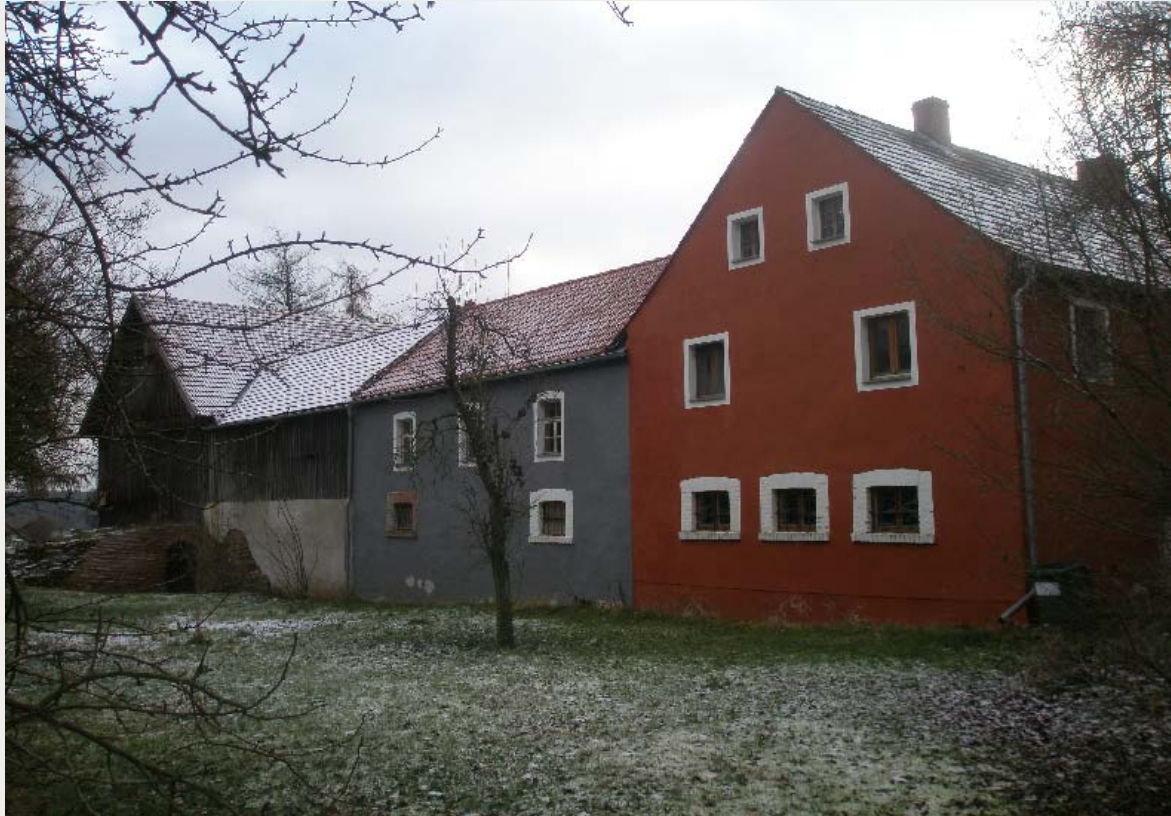
Schottenhof

3 Vierseithöfe; ein Hof (Nr 3) mit eingeschossigem Wohnstallhaus mit Fachwerkgiebel (Umschrot) 18.Jhd.; zwei Höfe (Nr. 1, 2) mit Stadeln in Ständerbauweise 18.Jhd. und Wohnhäusern aus dem 19. Jhd. (zweistöckig mit Satteldach); umgeb. Blockflur

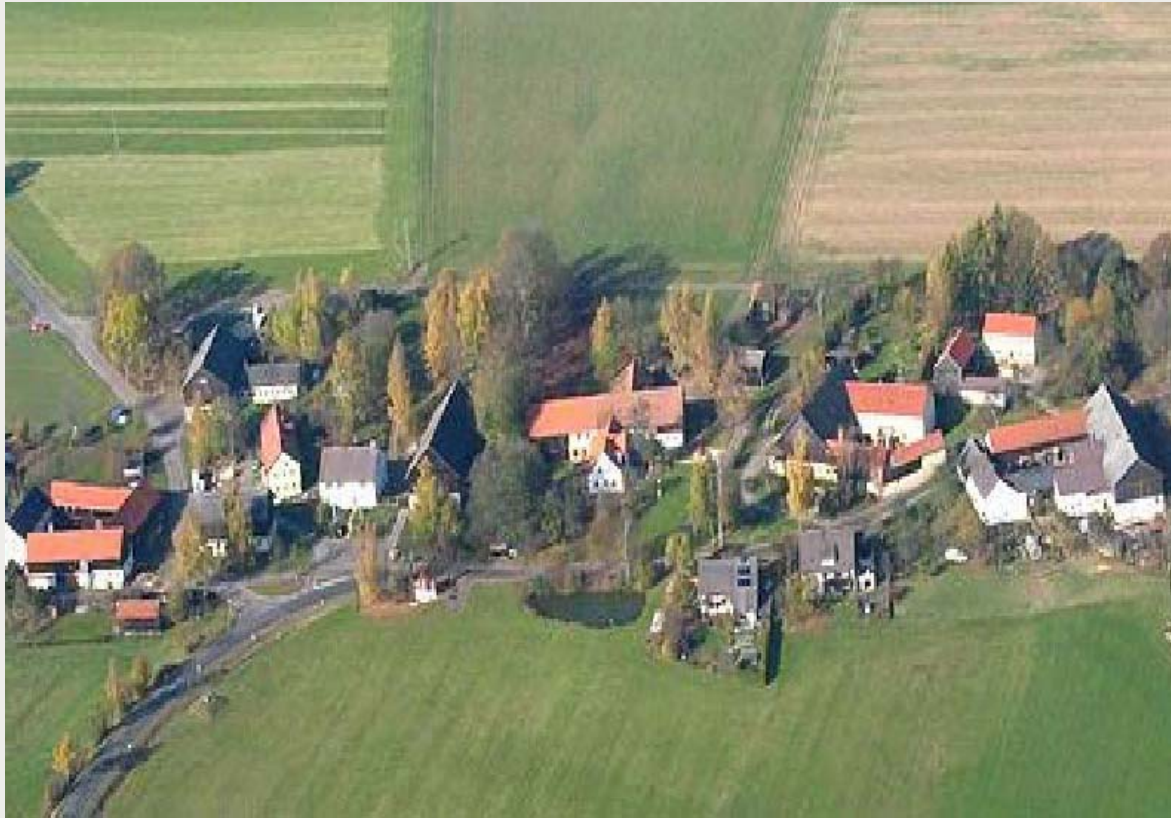
Zeilendorf Groppenheim

Zeilendorf mit aneinandergereihten Höfen; 4 Vierseithöfe gut in der Form des 19. Jhd. (Nr. 2, 3, 6, 8) überkommen; auf offener Seite Anger teils erhalten (2 Angerweiher); Hofbäume

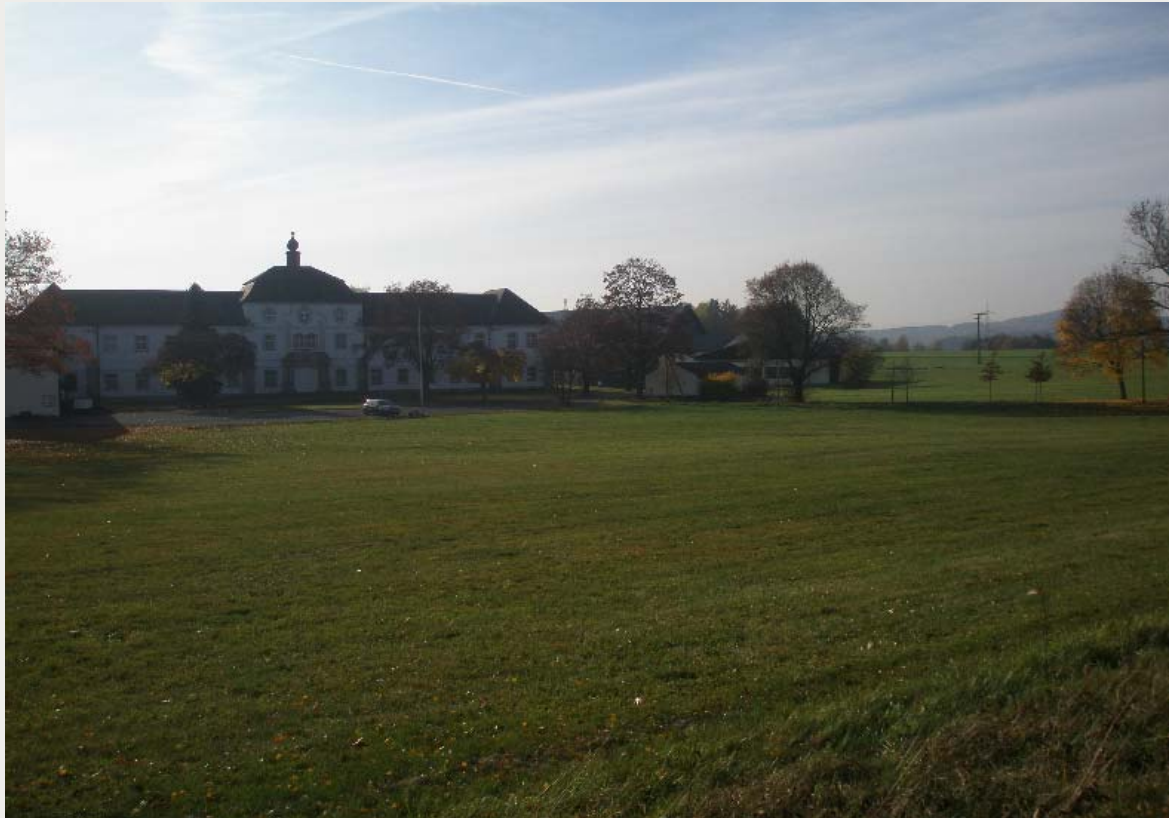
Eh. Sommerresidenz Fockenfeld

vierflügeliger Gebäudekomplex, zweigeschossiger, verputzter Massivbau mit Satteldach, Putzgliederung, Eckrisaliten sowie mit Mittelrisalit, Mansardwalmdach, Granitportal und Dachreiter; umgebende Blockflur; Allee

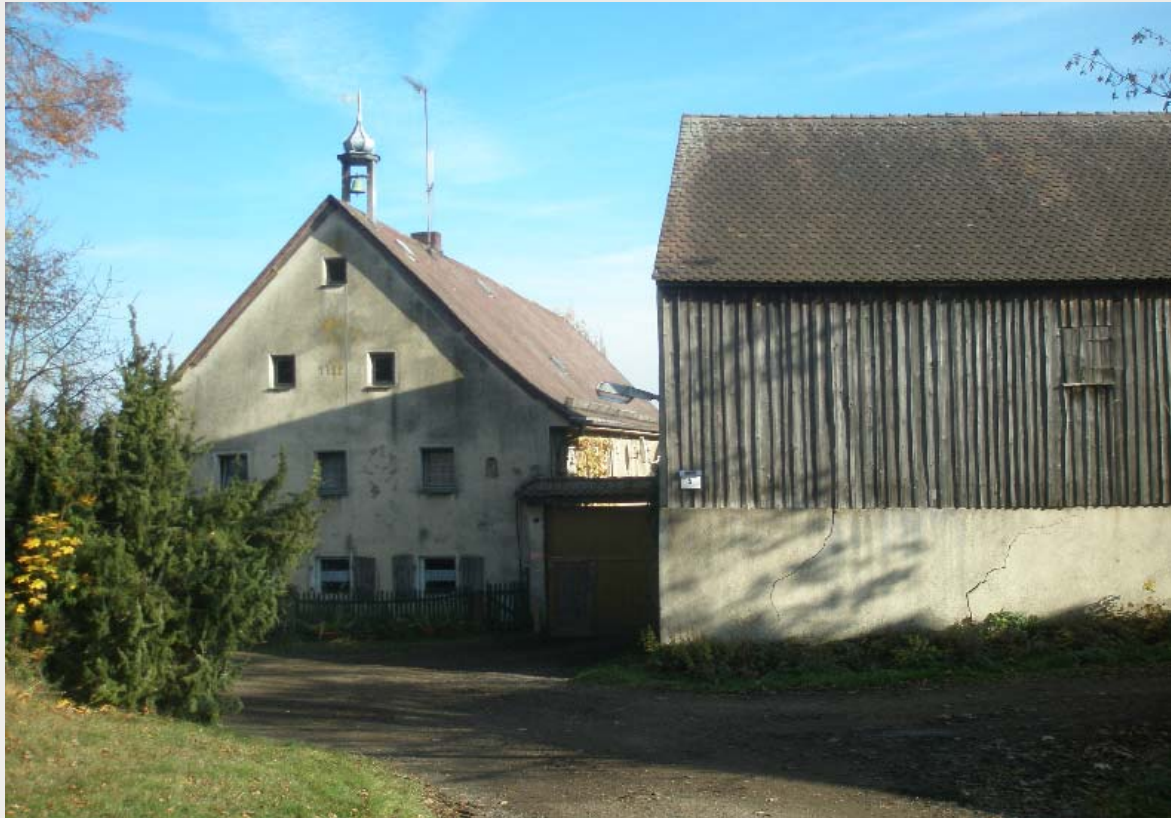
Höfe Netzstahl

5 Vierseithöfe, davon 2 gut erhalten (Nr 2, 4); 1 Hof (Nr. 4) im Ausbaurzustand Ende 18. Jhd. (bez. 1791): zweistöckiger Massivbau mit Satteldach, Dachreiter; 1 Hof (Nr 4) Ausbaurzustand 19. Jhd.; umgebende Blockflur; Hofteich

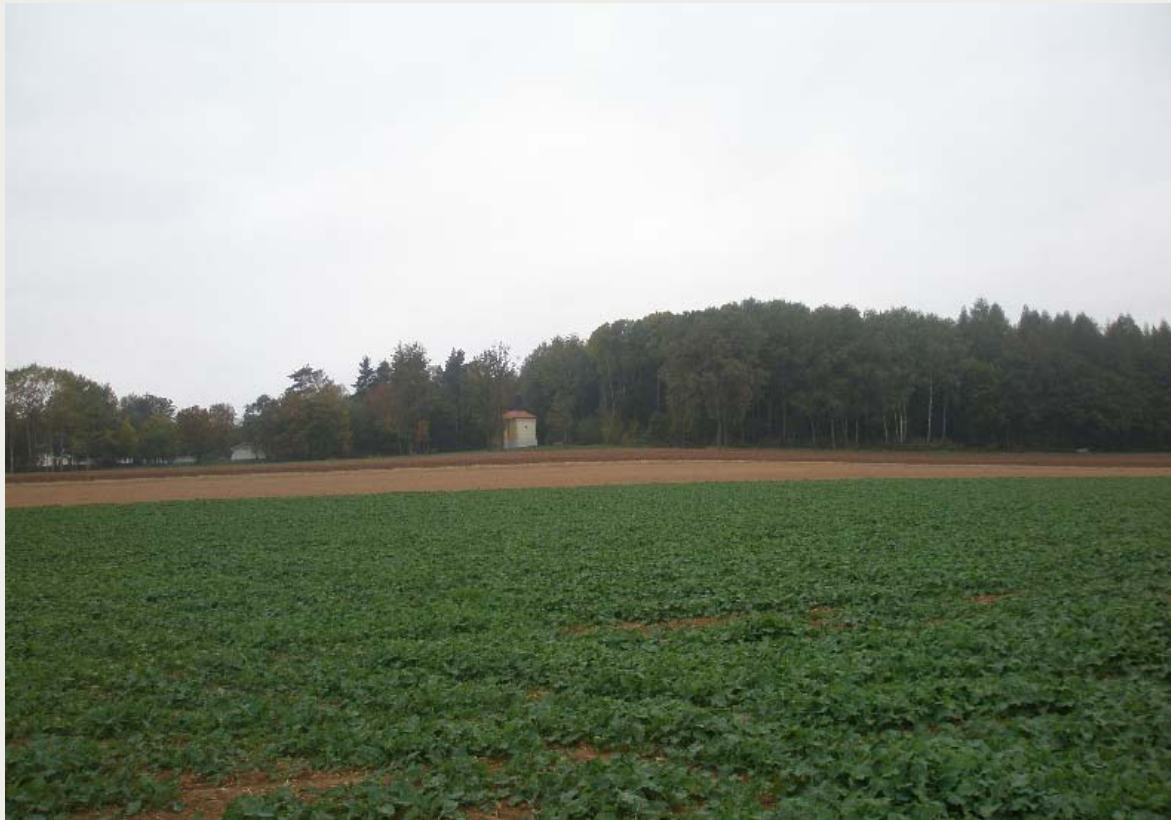
Wallfahrtskapelle Unserer Lieben Frau auf dem Gommelberg

verputzter Massivbau mit Satteldach, eingezogenem Chor und Dachreiter mit Zwiebelhaube, 1905;

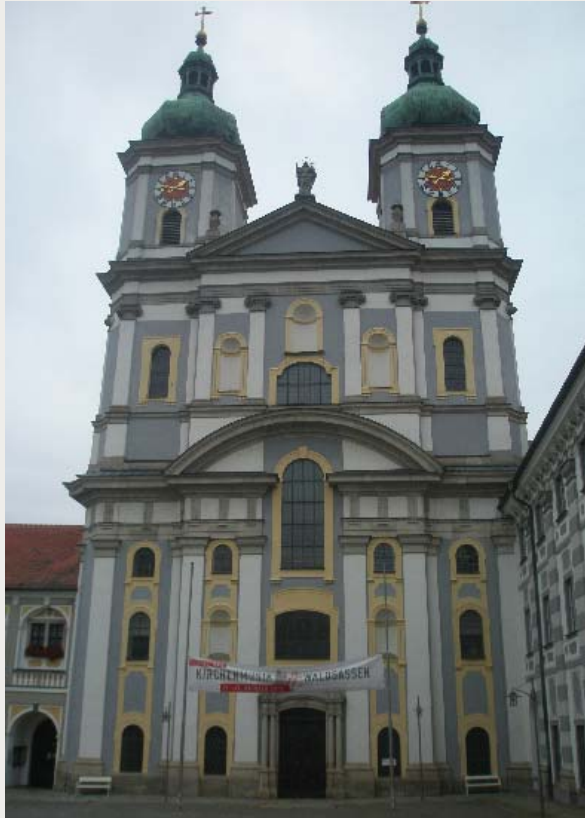
Eh. Abteikirche Mariä Himmelfahrt und St. Johannes Evangelist

Wandpfeilerkirche, Vierung mit Pendentivkuppel, eingez. Langchor, 1685/89-1704 nach Plänen Abraham Leuthner und Georg Dientzenhofer, Zweiturmfassade (64 m) ab 1697 von Bernh Schießer, an der Nordseite sind zwei Geschosse eines Turms ausgeführt, Dachreiter

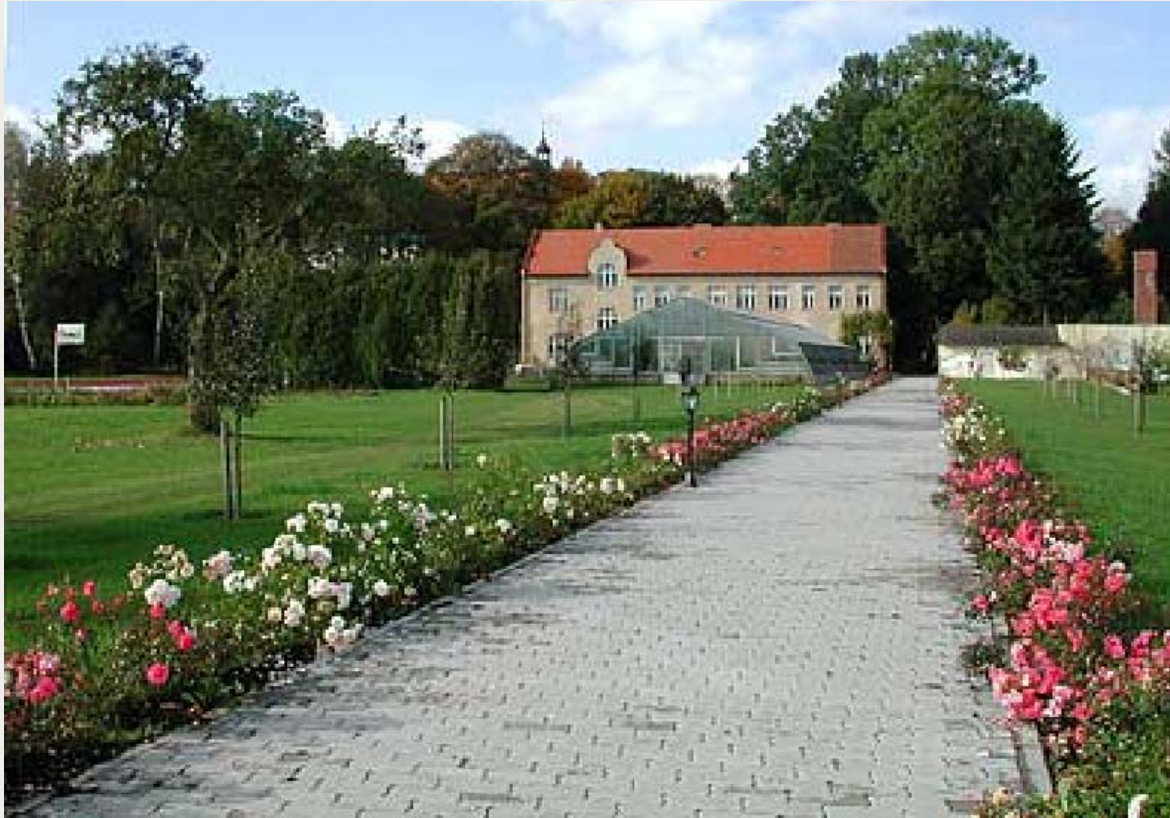
Neuer Garten

Klostergärten südl der Wondreb, heute überformt, mit langer Begrenzungsmauer mit Blendbögen und Portalen; über die Wondreb zweibog Steinbrücke (Granit); an Südmauer Grabkapelle mit Eckpilaster, geschw Giebel und großem Rundbogenportal; im Zentrum gusseis Brunnen

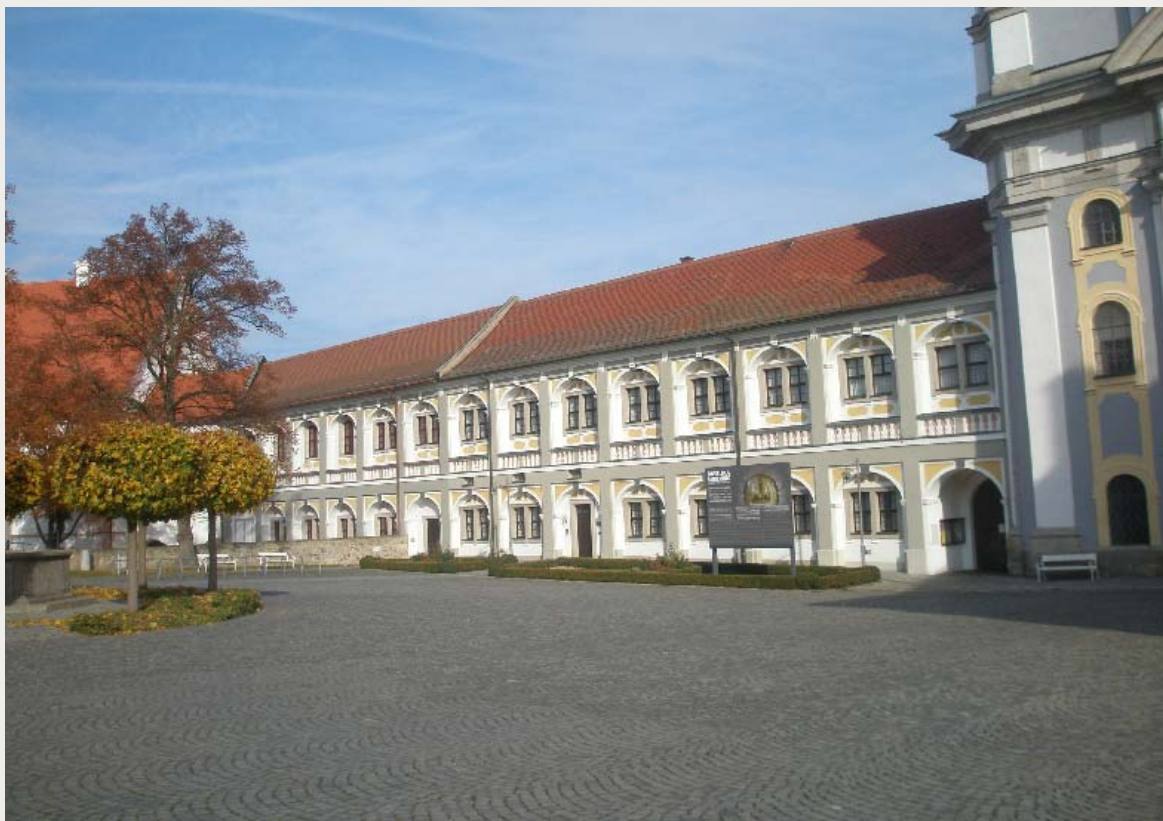
Gästehaus des Klosters Basilikaplatz 6

zwischen Abteikirche und Abteischloss langgestreckter, zweigeschossiger und verputzter Satteldachbau, letztes Viertel 17. Jh.; Fassade durch Arkaden gegliedert;

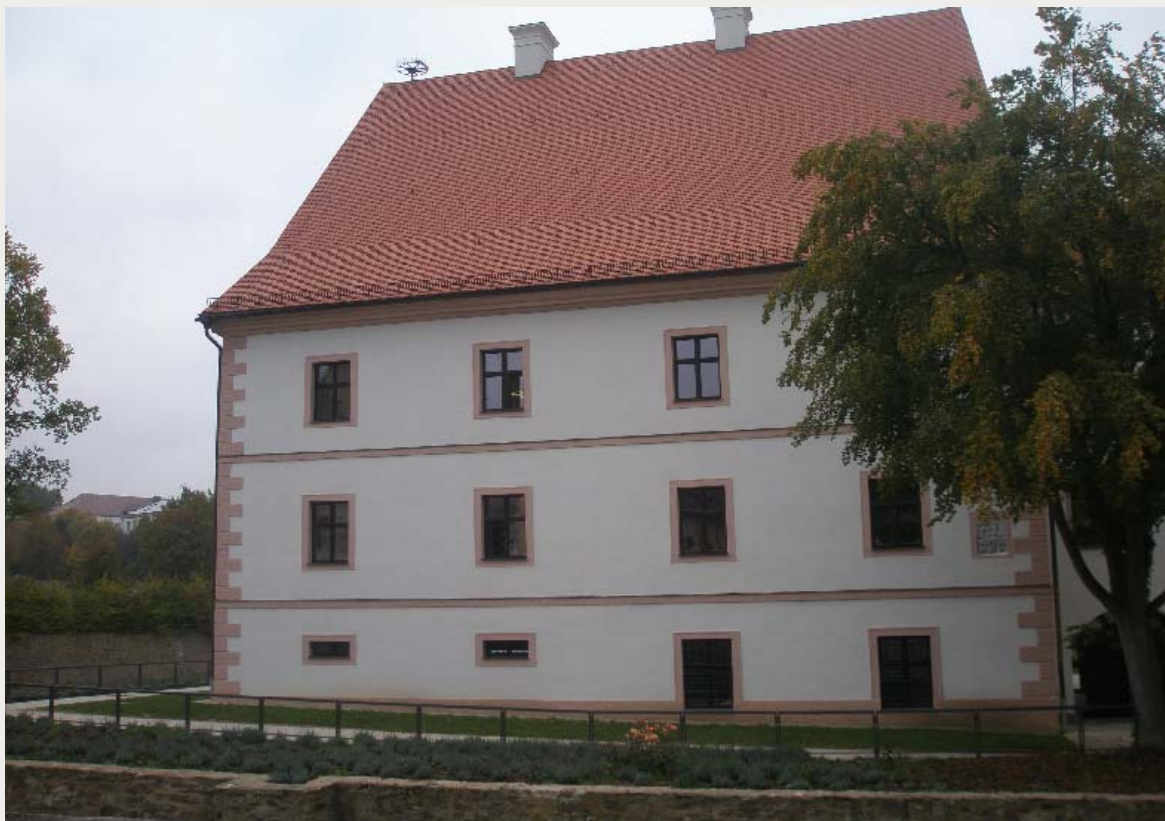
Abteischloss Basilikaplatz 10

dreigeschoss, verputzter Massivbau mit Steildach nordw des Klosters, gekehlt Steinportal des 15. Jh. u. Eisentür mit Beschlagwerk, um 1680, ehemals mit Wassergraben umgeben u Befestigungsturm; angeschlossener, dreigeschossiger Zwischentrakt zum Pfarrhaus

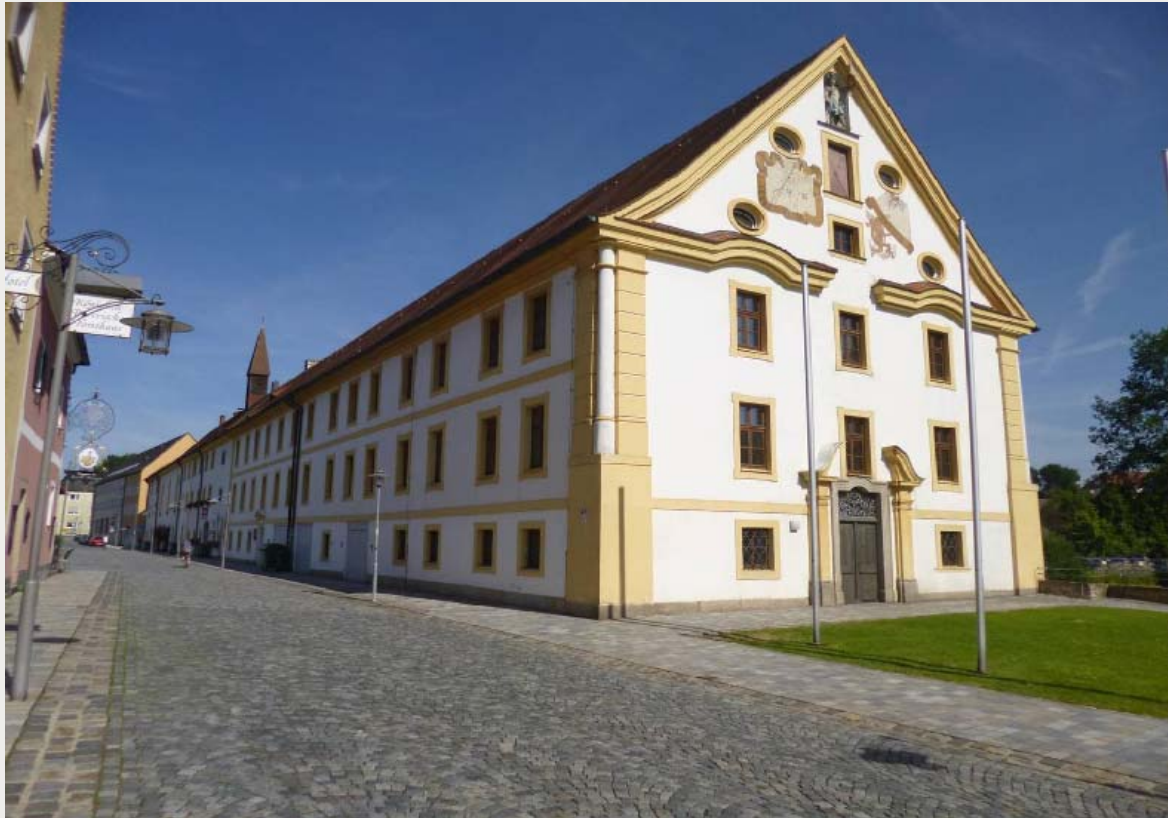
Kastenamt Johannisplatz 5-15

Ehem. Kastenamt u Pfarrkirche, langer, dreigeschoss und verputzter Massivbau mit Satteldach und Putzglied, Giebelseite reich geglied mit Portal mit gesprengtem Giebel und geschweiftem Kranzgesims,

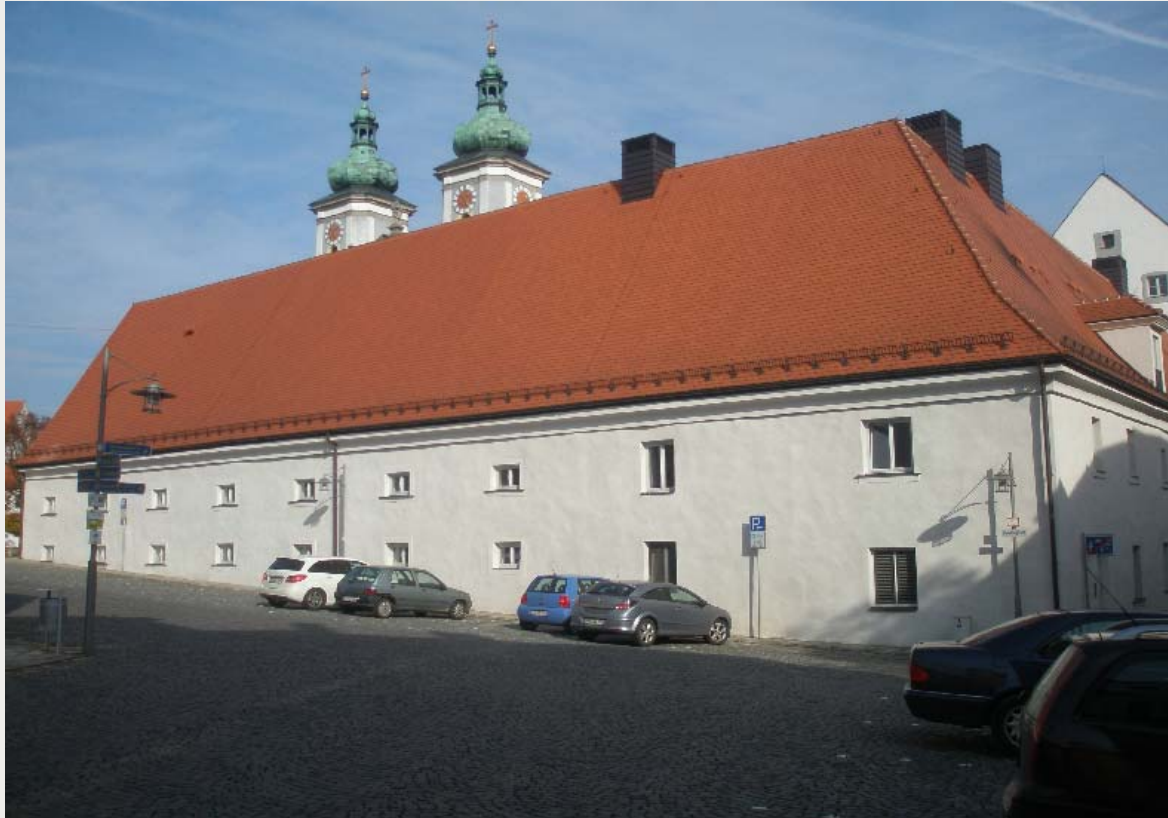
Laienbrüderunterkunft Brauhausstraße 1-3

zweiflügeliger, ein- und zweigeschossiger, verputzter Massivbau mit Satteldächern und Aufzugsgaube, im Kern 15./16. Jh.
