# Klosterlandschaft Waldsassen

im Auftrag der Stadt Waldsassen

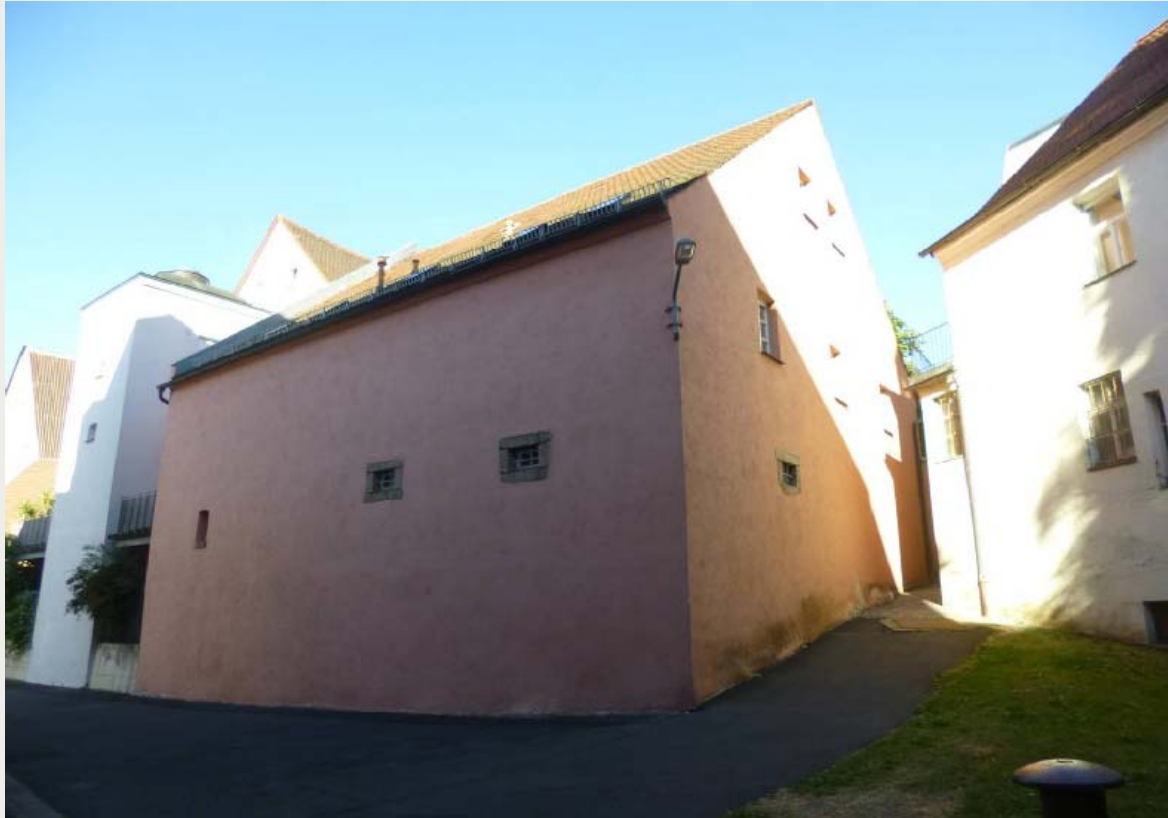
**Eh. Klostermühle Brauhausstraße 6 und Eh. Klosterbrauhaus Brauhausstraße 4**

Rückgeb der ehem. Brauerei u Mälzerei, verputzter Massivbau mit Satteldach und Granitfaschen, 1. Viertel 17. Jh.; Ehem. Mühle, zweifach abgewink Massivbau mit Satteldächern, gekupp Fenstern mit geohrten Faschen und zwei Toreinf, 18. Jh., veränd im 19. Jh.

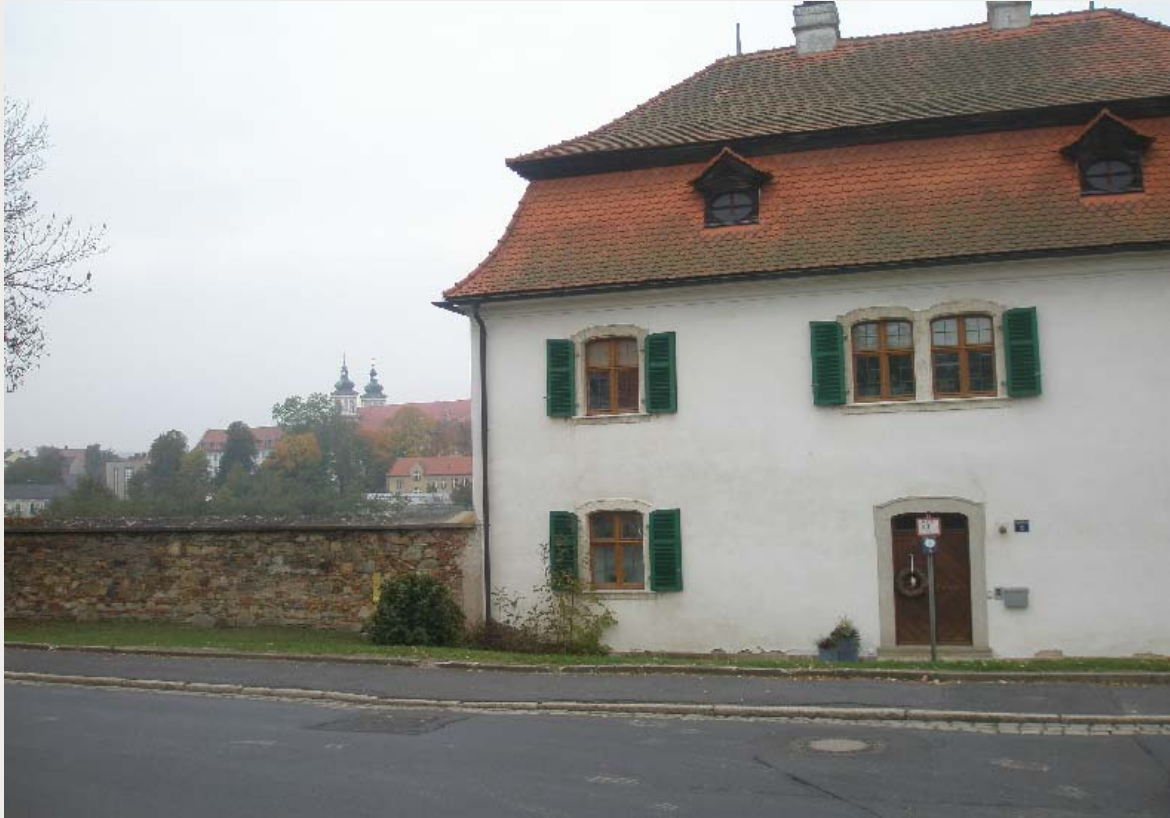
Gärtner- und Beichtvaterhaus (Brauhausstraße 5 u. Neualbenreuther Str. 3)

an Ecken der Südseite des Neuen Gartens zwei baugleiche Gebäude; ehem. Gärtnerhaus, zweigeschossiger Mansardwalmdachbau, letztes Viertel 18. Jh.; sog. Beichtvaterhaus, zweigeschossiger Mansardwalmdachbau, letztes Viertel 18. Jh.

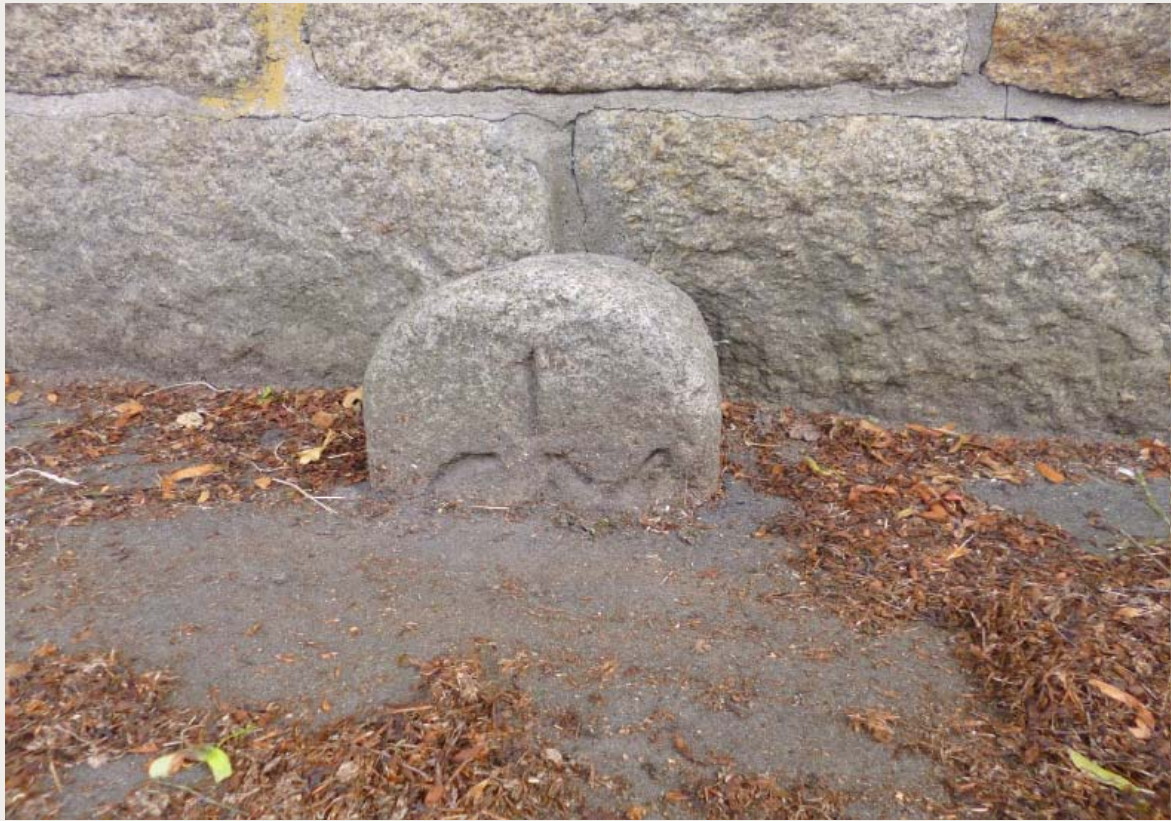
Hofmarksbegrenzungen

von den ursprünglich 70 Steinen drei im Stiftlandmuseum, in der Flur rings um Waldsassen noch die Nummern 1, 2, 8, 9, 14, 23, 25, 27, 28, 35, 39, 50, 59 und 69 erhalte; überwiegend bez. mit den Buchstaben CM und der jeweiligen Nummer, Granit,

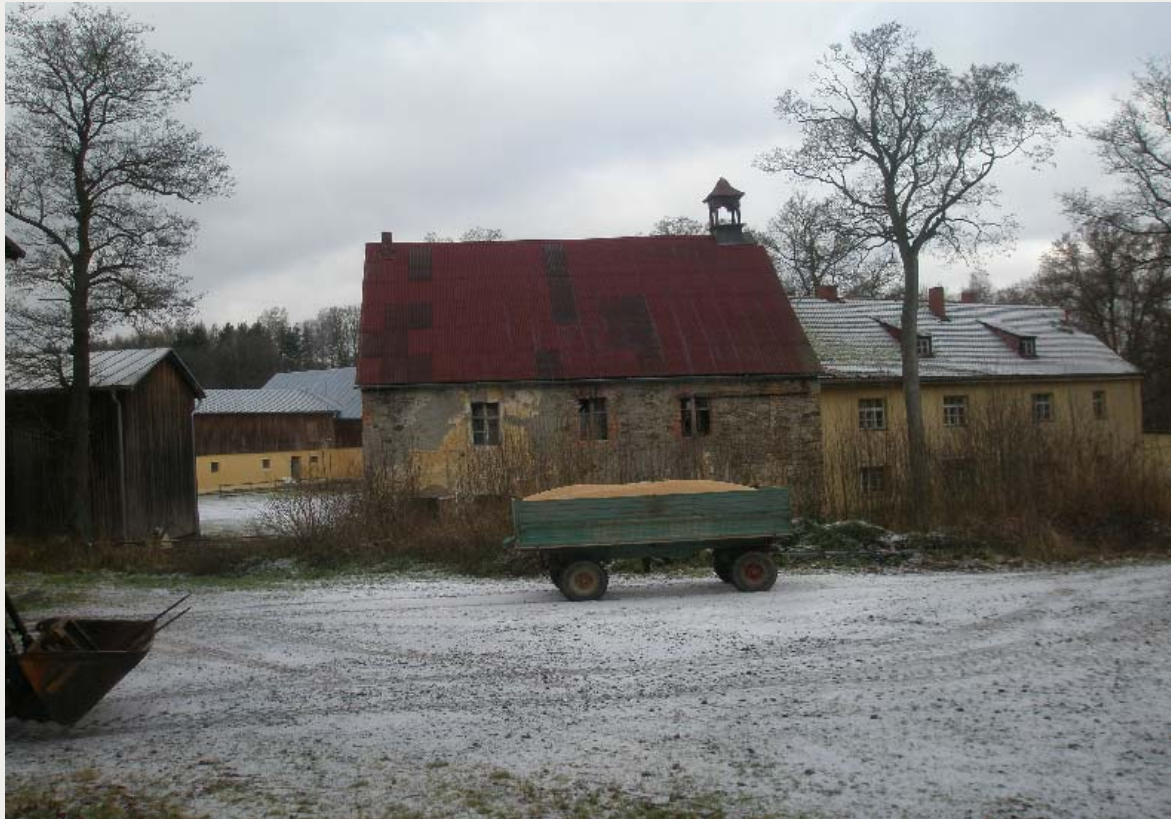
Eh. Grangie Altenhammer mit Flur

Ökonomiehof ca 3 km südlich Kl ,Stall-/Scheunenbau, Mitte 18. Jh. mit Dachreiter; Hammerherrenhof Walmdachbau, 1880, im Kern wohl 18. Jh.; eh. Lusthaus: Massivbau mit Satteldach, tonnengew Keller und Erdgeschoßsaal mit Pilaster-Nischen-Glied, um 1700

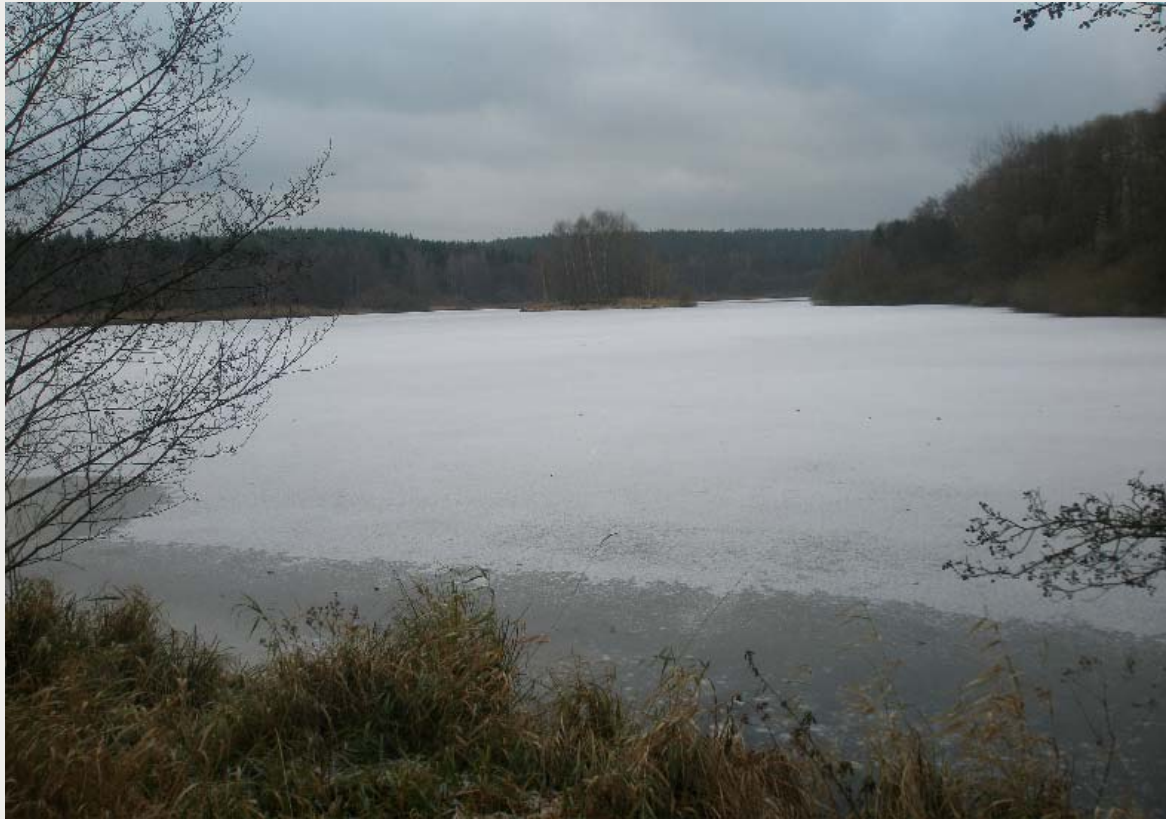
Eh. Klosterteich Schupfenteich

8 ha großer Teich südlich des Klosters im Wondrebtal; kleine Insel im Teich (heute bewaldet); außerhalb des Dammes Mühlgraben aus der Wondreb ausgeleitet (größtenteils verfüllt); unterhalb des KI Perschenteich

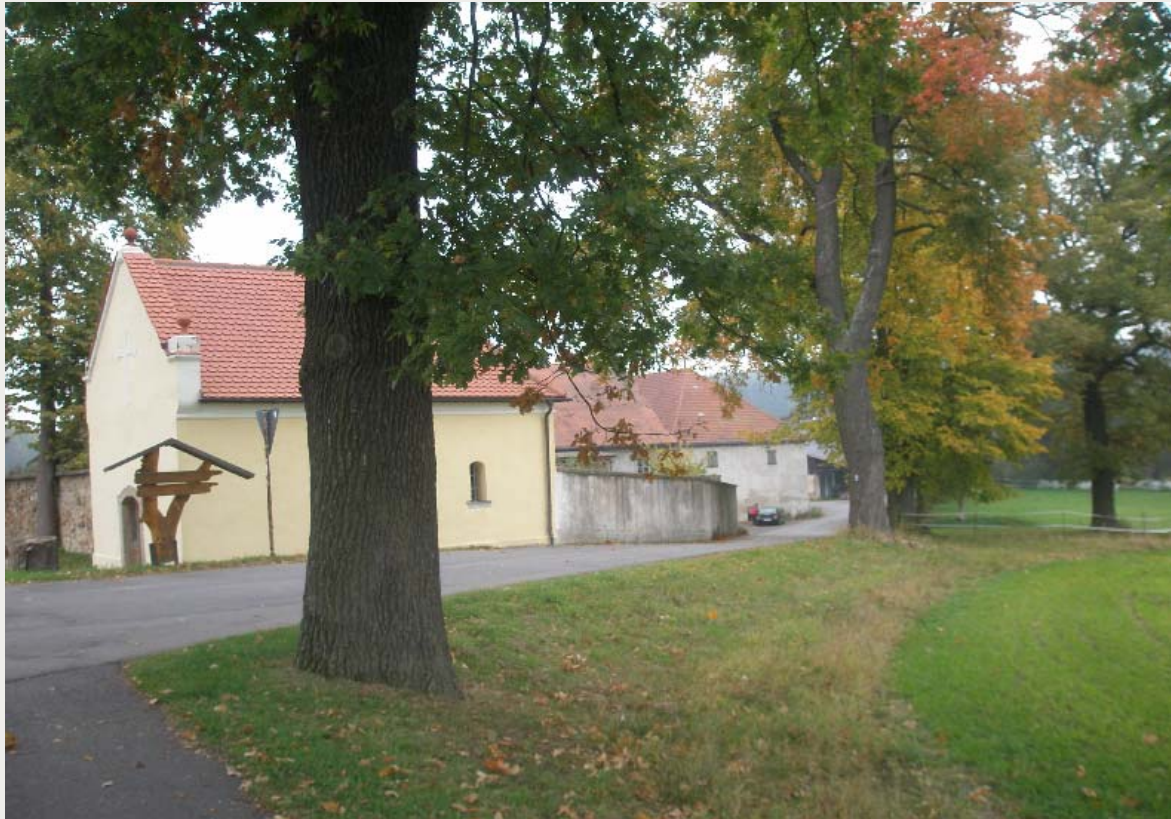
Eh. Grangie Mitterhof

Wohnstallhaus eines Vierseithofes, zweigeschoss, verputzt Massivbau mit Steildach, ausladendem Traufgesims und Dachreiter sowie profilierten, geohrten Granitfaschen, im Kern 16./17. Jh.; Remisen- und Stallgeb, Walmdachbau mit Holzverschal Obergesch; Kapelle

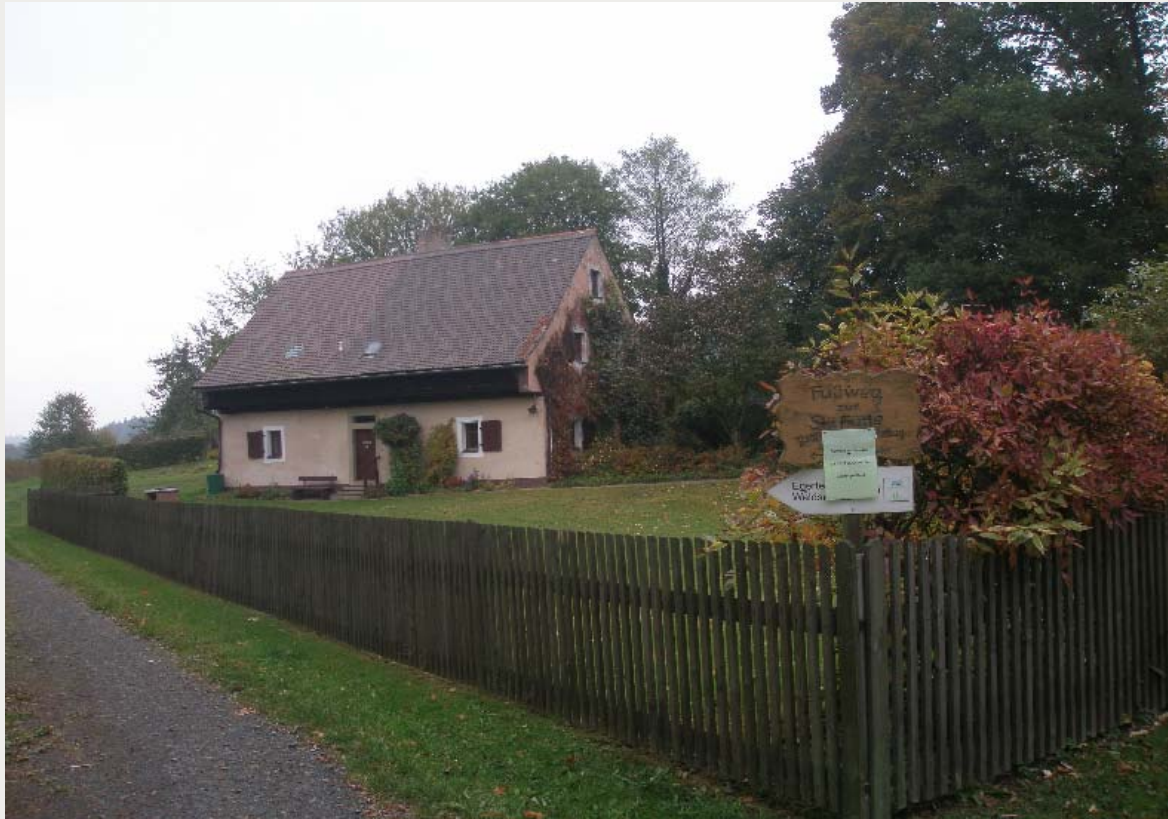
Hirtenhaus Mitterhof

beim Mitterhof eingeschossiger, verputzter Massivbau mit Satteldach, vorkragendem Umschrot und Granitgewänden, 18. Jh.

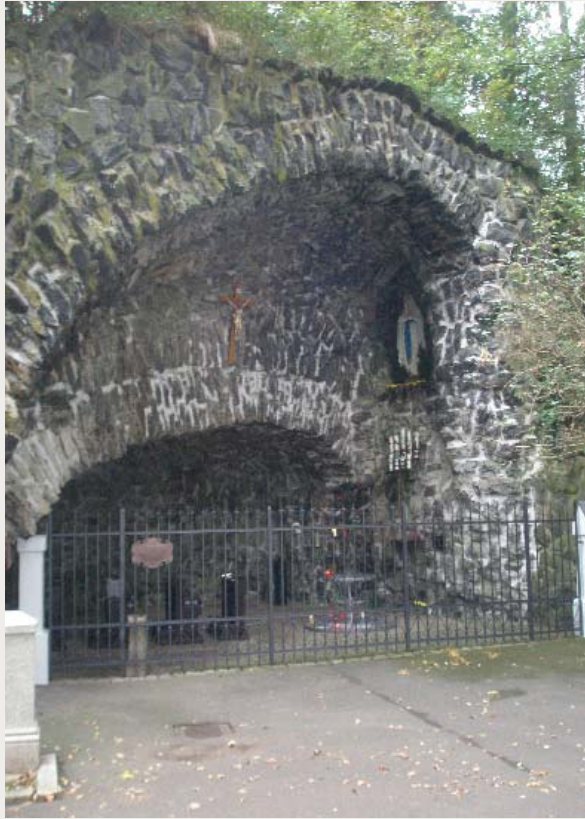
Lourdesgrotte Mitterhof

in der Flur Mitterhof Lourdes-Grotte mit gemauerter Felsenhöhle und Madonna in Nische, 1905.

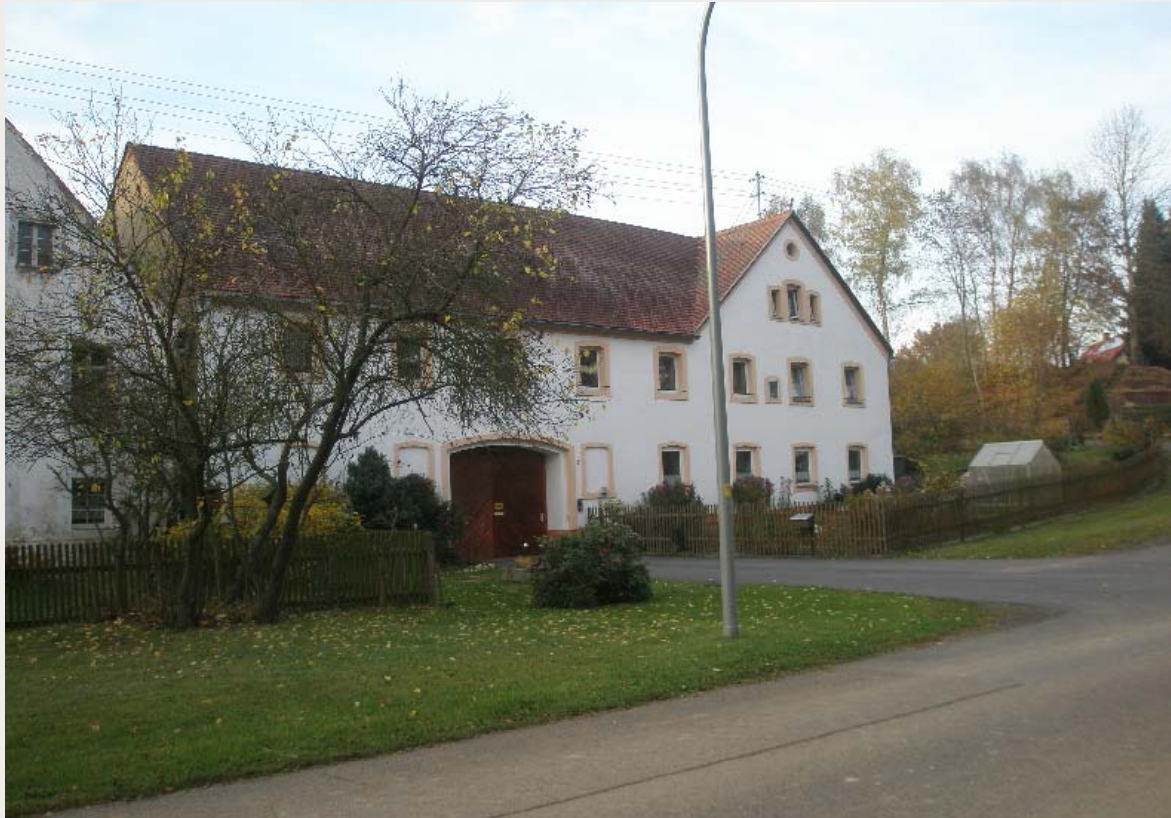
Element: **Vierseithöfe Hundsbach Nr. 3, 7, 8**

3 gut erhaltene Vierseithöfe (Nr 3, 7, 8) im Ausbauzustand v.a. 19.Jhd.; Wohnhaus zweistöckige Massivbauten mit Satteldach; große Toreinfahrten; Nr 8 schlechter Zustand; viele Kreuze und Marterln im Umfeld

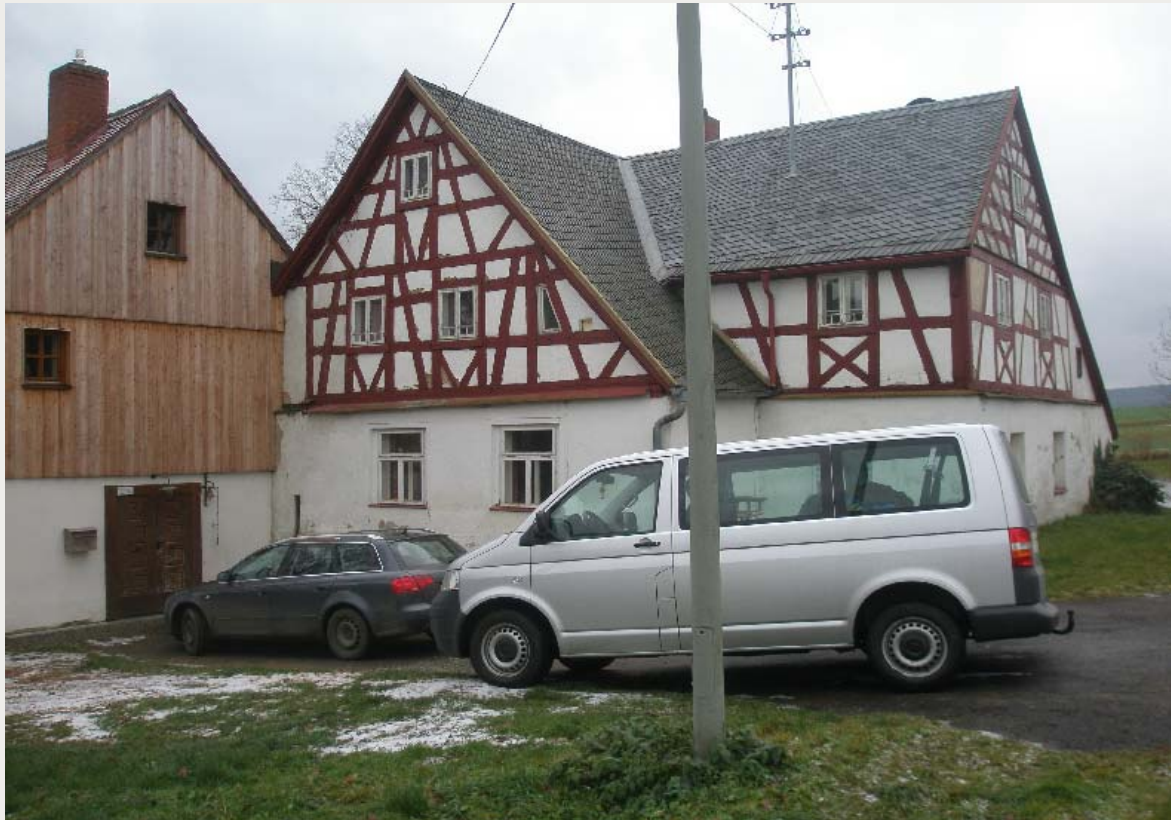
Vierseithof Egerländer Fachwerk Egerteich 3

große Vierseithofanlage; einstöckiges Wohnhaus mit Fachwerkgiebel, Zwerchbau und Frackdach Mitte 18.Jhd.; zweigeschossige Schupfen bez. 1785; Hof Nr 5 in Formen des 19.Jhd;

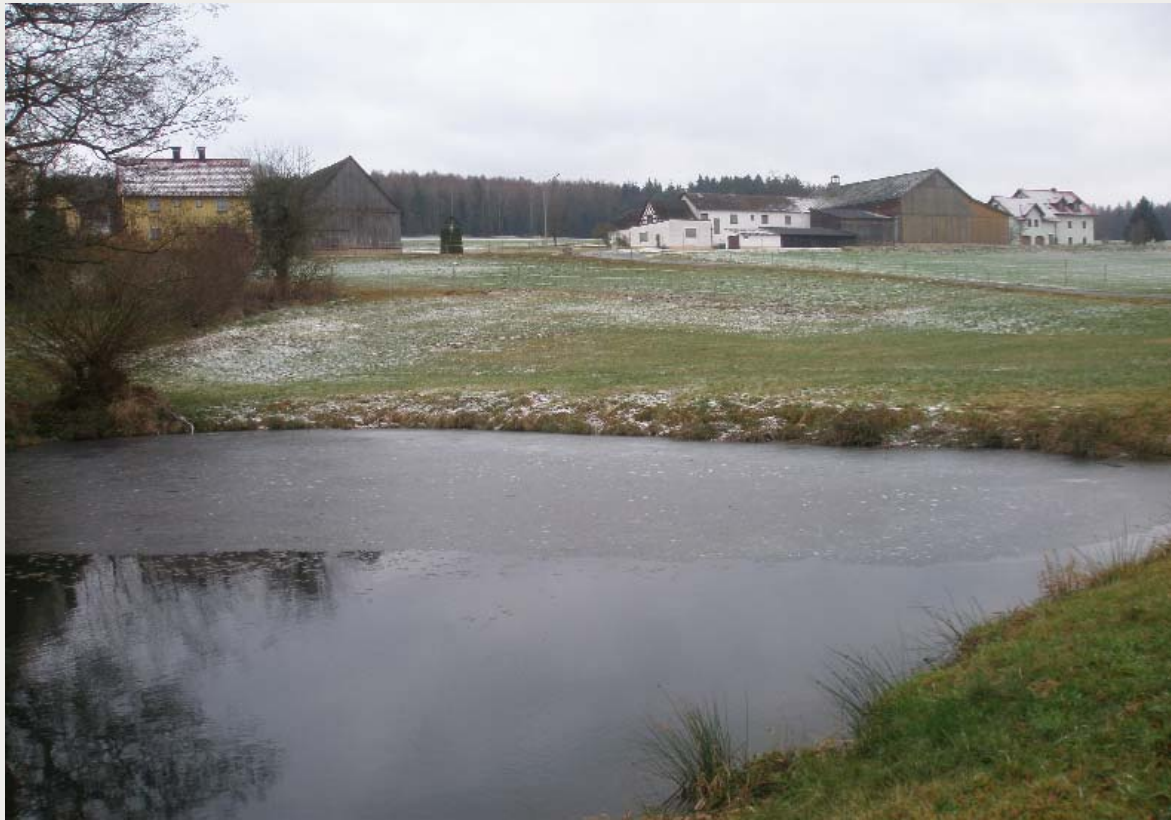
Signatur: 056

Element: Rundangerdorf Mammersreuth

Rundangeranlage mit Angerteich; 5 gut erhaltene Vierseithöfe; Angerbaum (Linde) mit Holzkreuz; Marterl Bernreuther mit Begeleitsträuchern; Hofbäume;

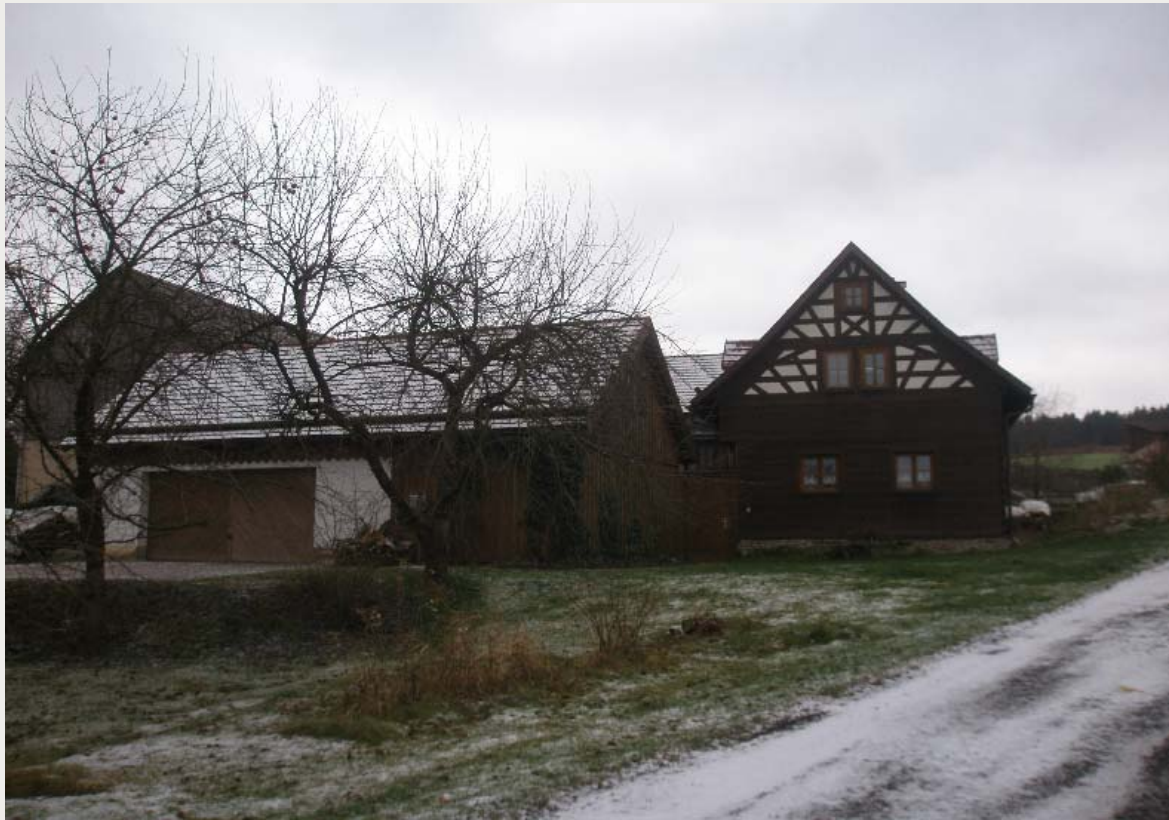
Element: **Vierseithof Girmichelhof Nr 2 Mammersreuth Egerländer Fachwerk**

Vierseithofanlage; einstöckiges Wohnhaus mit Fachwerkgiebel, Satteldach Ende 18.Jhd./Anfang 19.Jhd.

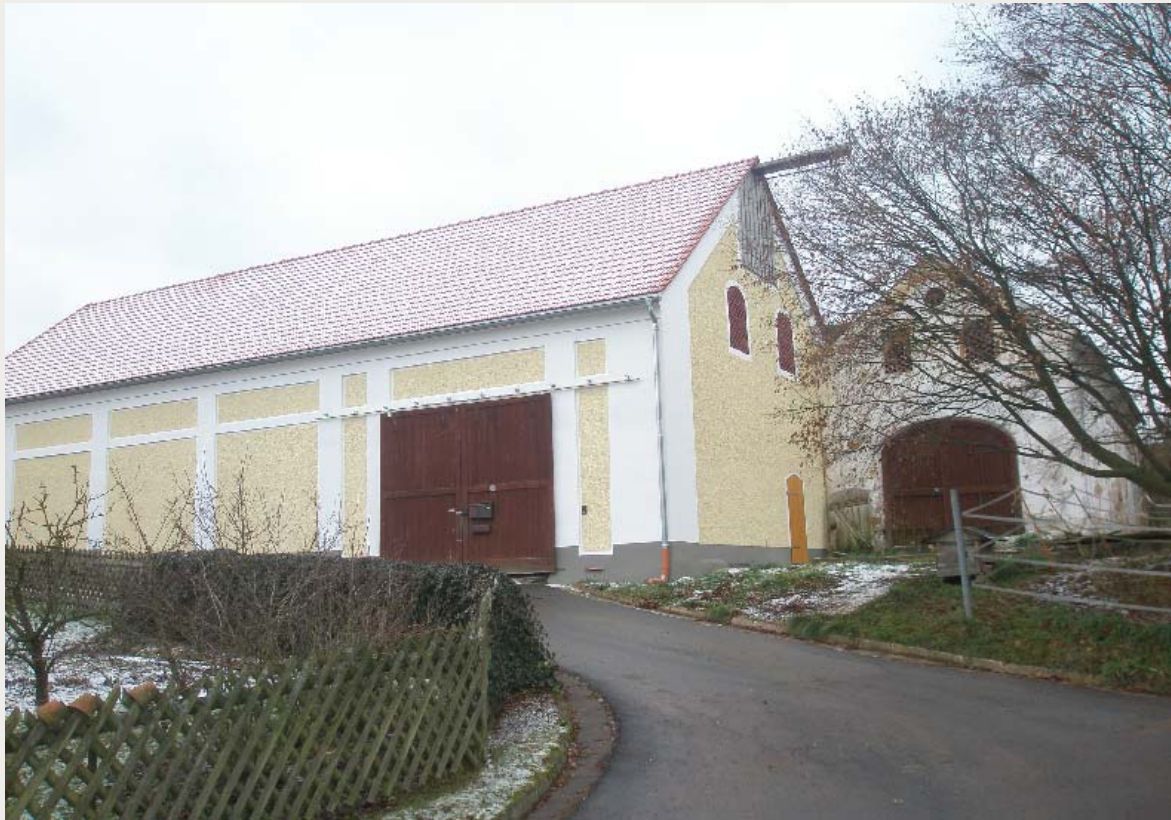
**Vierseithöfe 19. Jhd. Nr 3, 4, 10, 12 Mammersreuth**

4 gut erhaltene Drei- und Vierseithöfe (Nr 3, 4, 10, 12) in Formen des 19. Jhd.; Wohnhaus zweistöckige Massivbauten mit Satteldach; große Toreinfahrten (Nr 4); Nr. 10 mit Dachreiter

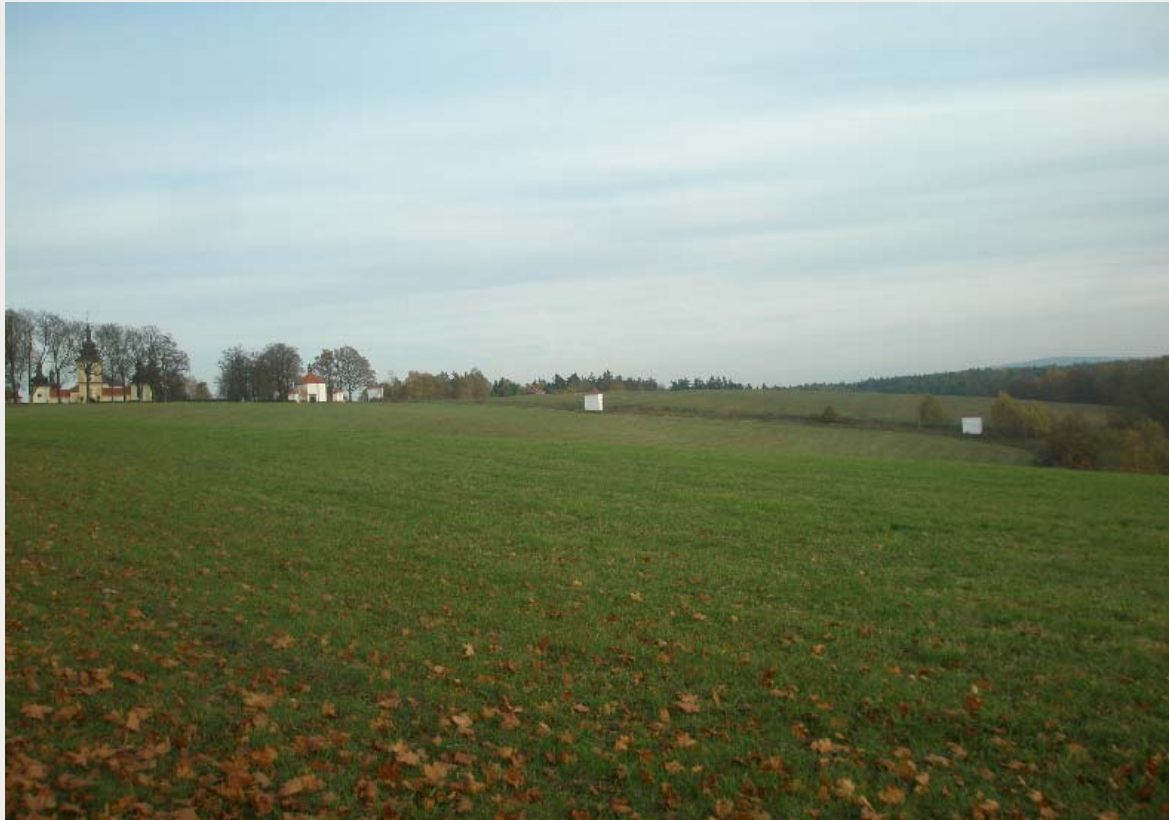
059

Wallfahrtskirche Maria Loreto mit Kreuzweg in Stary Hroznatov (Altkinsberg)

auf Anhöhe Vierflügelanlage mit Zentralturm (Zwiebelhaube) und 4 Ecktürmen; dazu 27 Stationen umfassender Kreuzweg; Blickbezug ins Stiftland, zur Kappl, Blick von der Straße nach Hatzenreuth

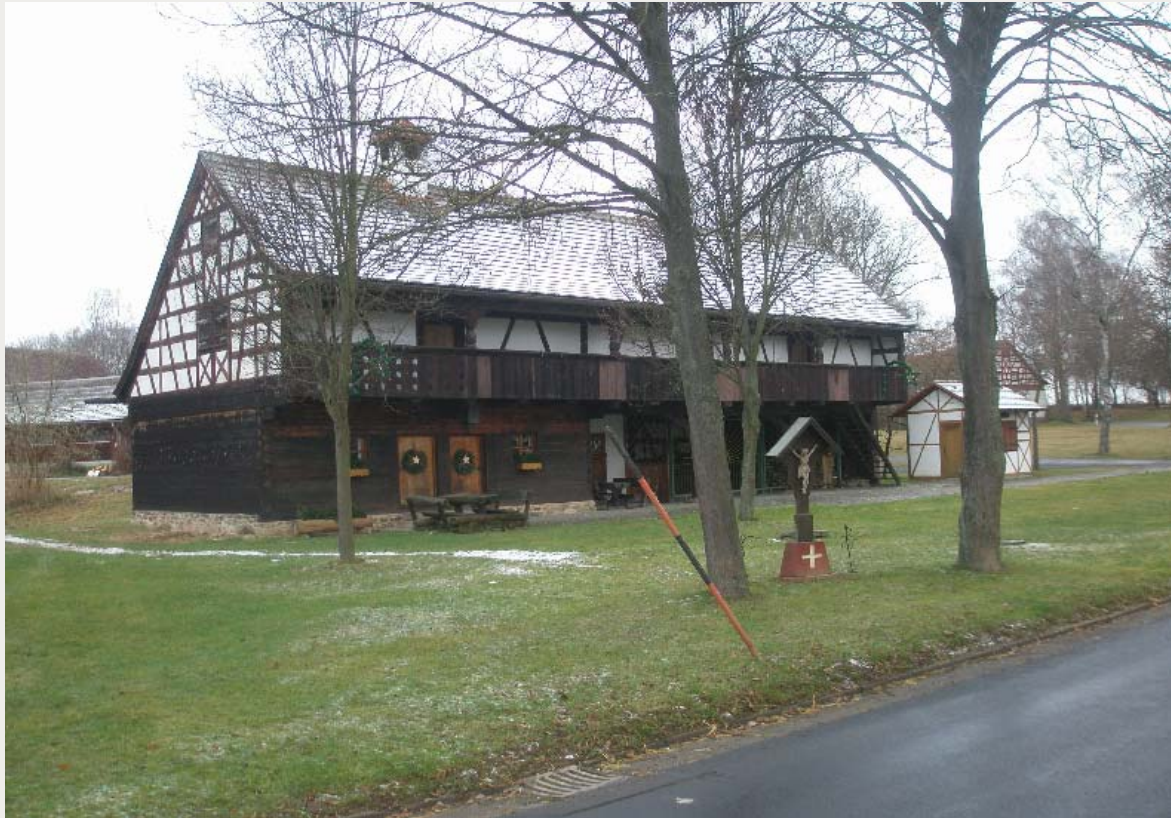
Signatur: 060

Element: Rundangerdorf Hatzenreuth mit Stallgebäude im Blockbau

Rundangeranlage; Angerbäume; im Anger eh. Stallgebäude (Nr. 3a, Blockbau mit Fachwerk) 18. Jhd.; Dorfteich; Dorfkreuz; Hofbäume; Ortsverbind. nach Mammersreuth Hohlweg

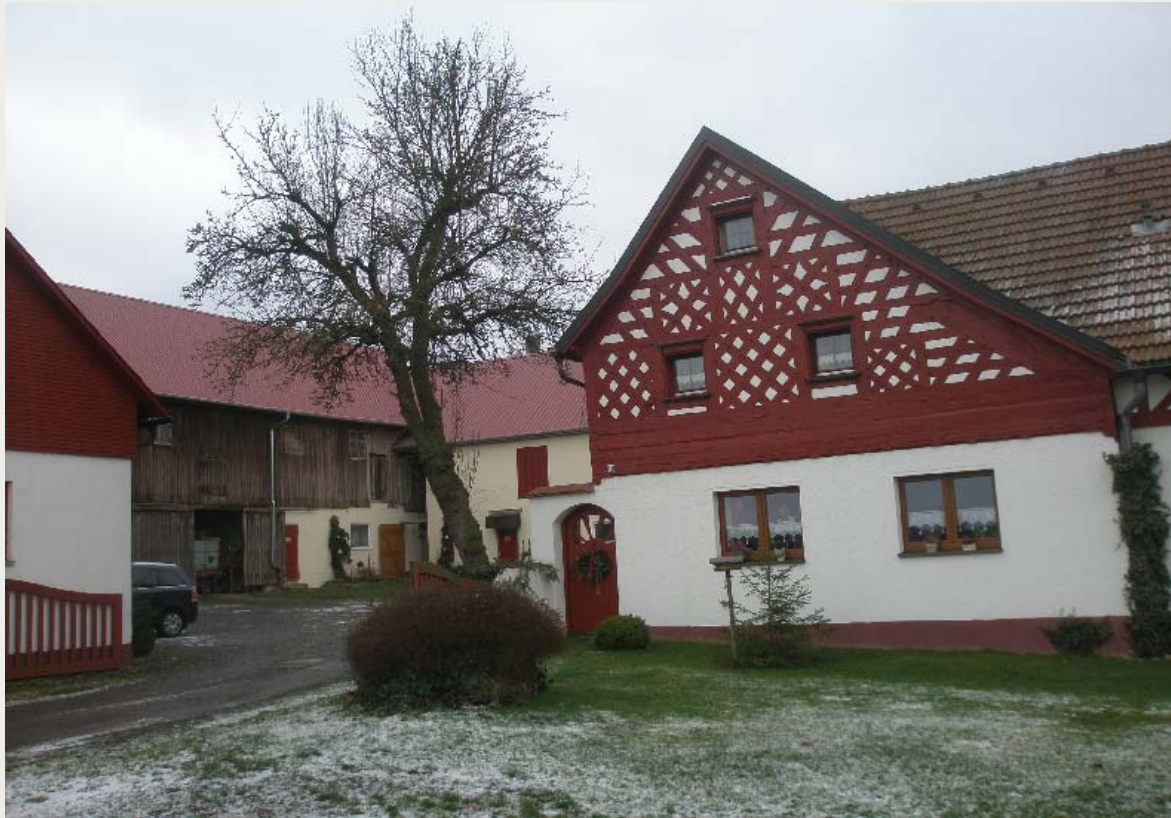
Element: **Vierseithöfe und Egerländer Fachwerk Nr 2, 7, 11 Hatzenreuth**

Vierseithöfe Nr 2, 7, 11, einstöckige Wohnstallhäuser mit Umschrot, Satteldach und Fachwerkgiebel

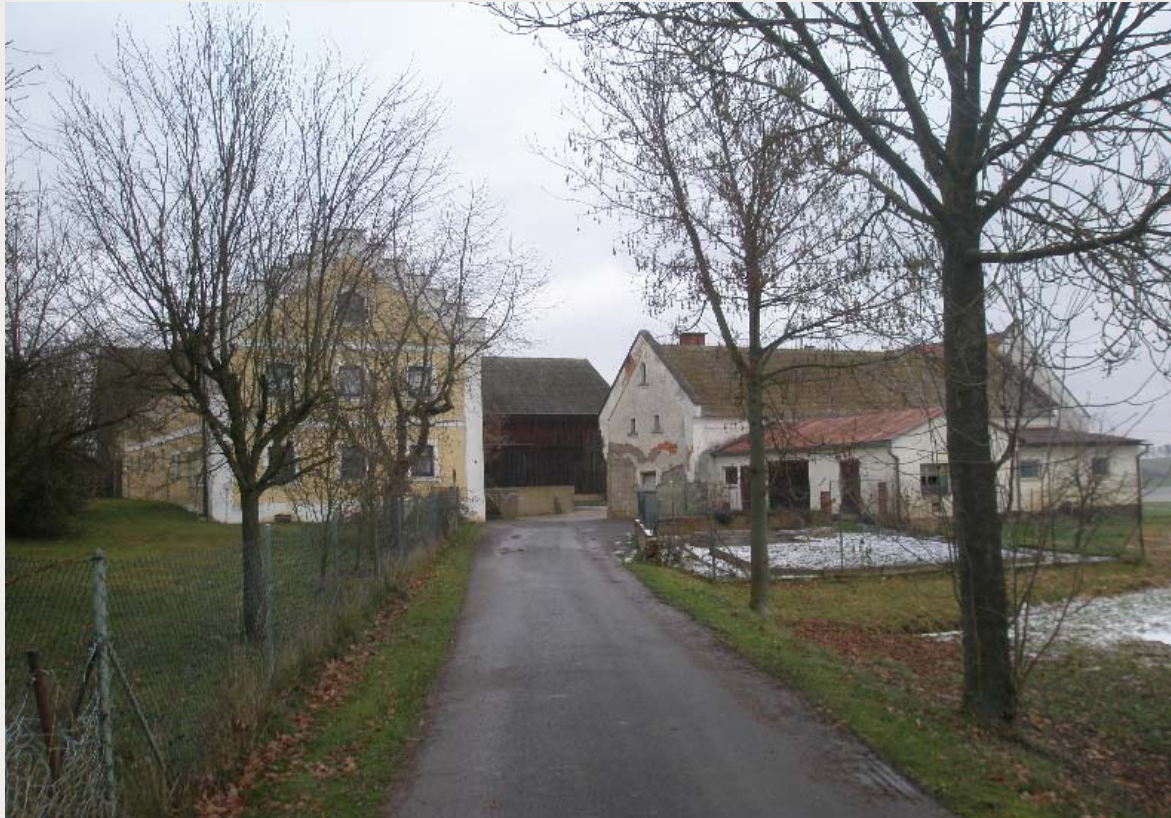
Element: Vierseithöfe 19. Jhd. Nr. 13, 14 Hatzenreuth

Vierseithöfe Nr 13, 14 in Formen Ende 19. Jhd.; Wohnhaus zweistöckige Massivbauten mit Satteldach; Nr 14 Massivbau mit Putzgliederung und neogotischer Treppengiebel; Nr. 13 mit Dachreiter

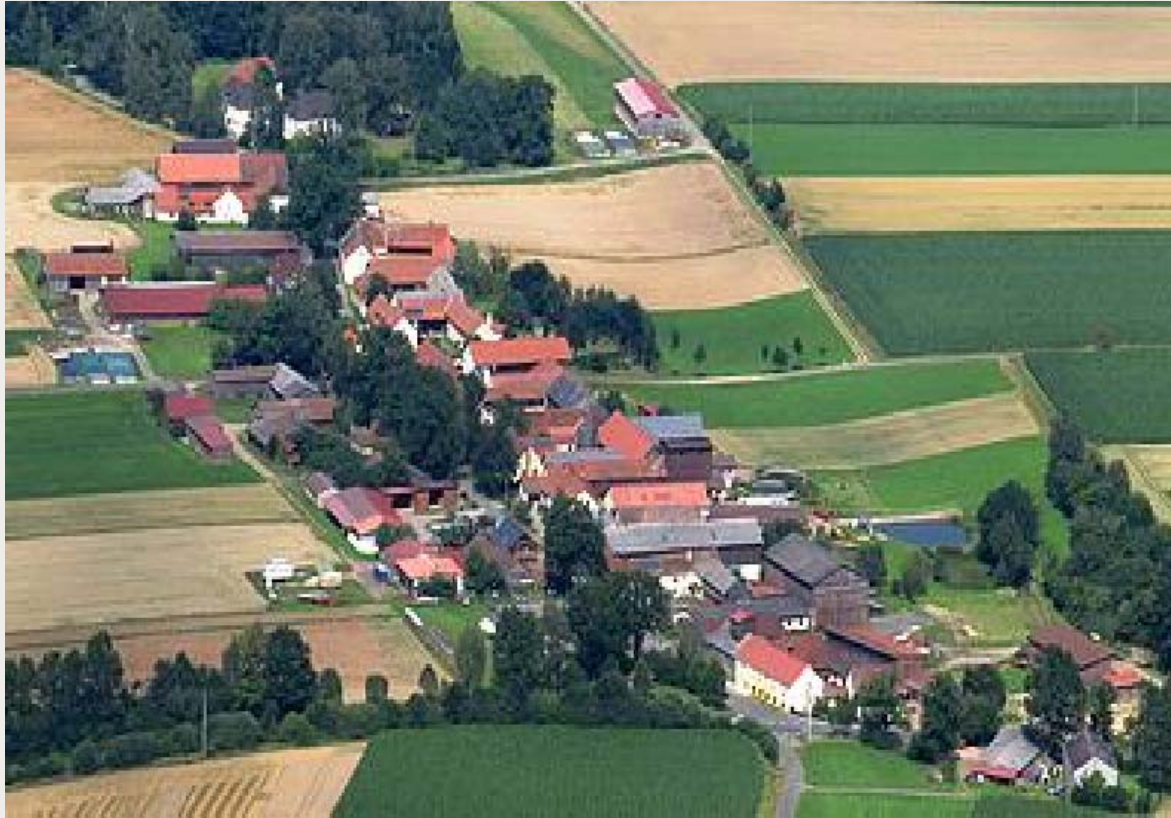
Signatur: **063**

Element: **Zeilendorf Querenbach**

sehr gut erhaltene Zeilendorfanlage (einzeilig gereimte Gehöfte) mit Anger auf der offenen Seite; Kapelle; Ortsverbindung nach Hatzenreuth als Hohlweg

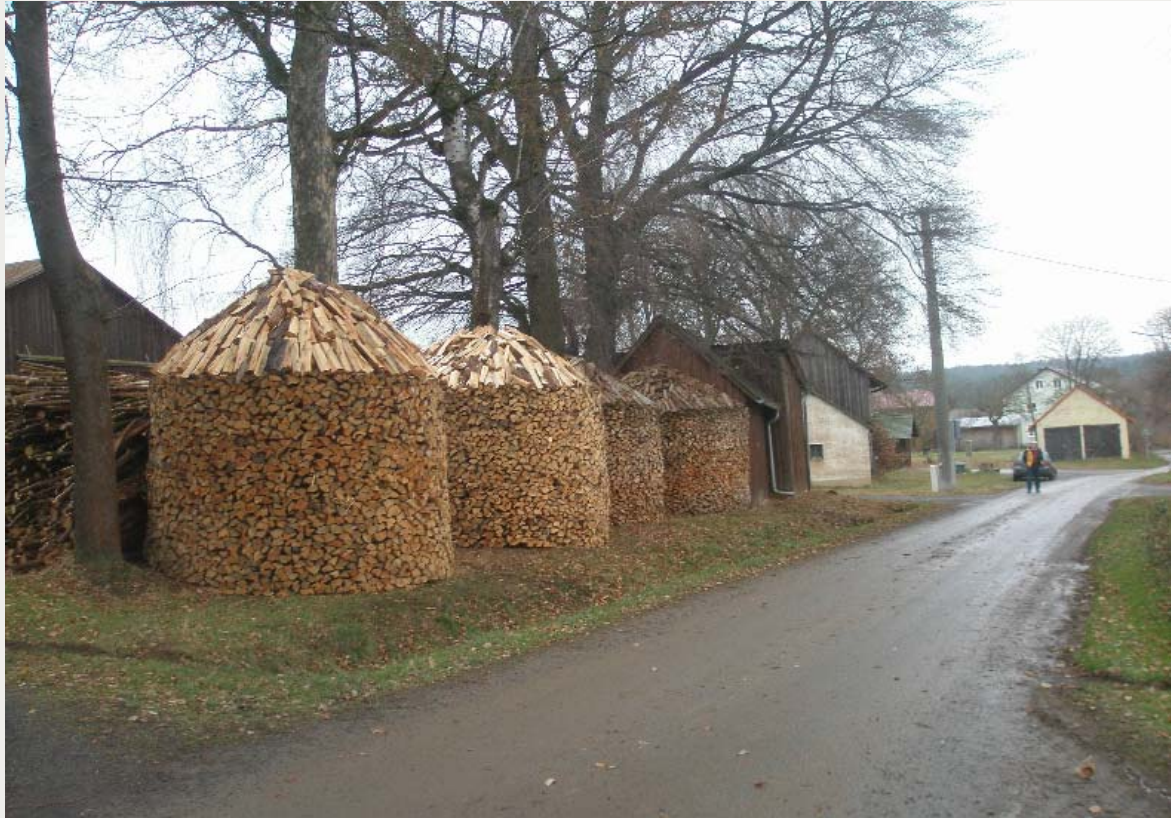
Signatur: 064

Element: Anger Querenbach

Anger auf der nach Westen offenen Seite des Zeilendorfes mit Holzlagerplatz und alten Angerbäumen (Eichen)

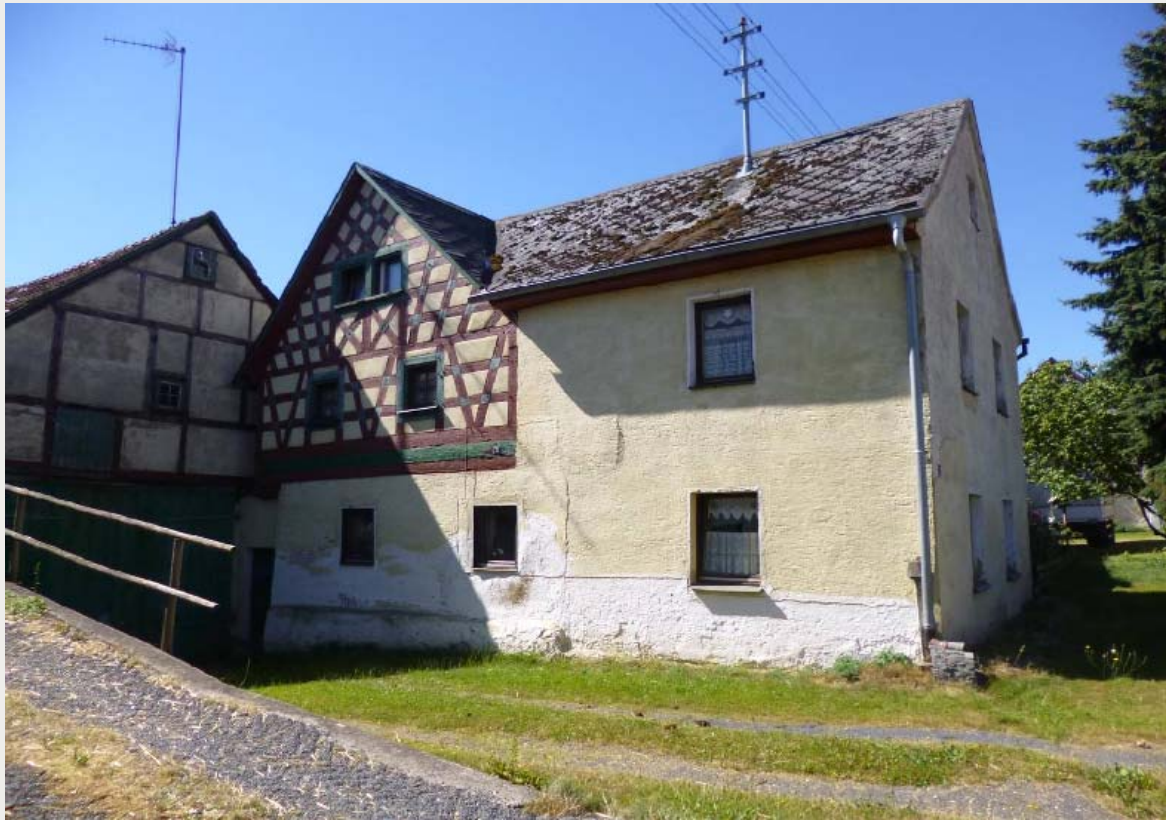
**Vierseithöfe mit Egerländer Fachwerk 18.Jhd. Nr 3, 9  
Querenbach**

Wohnstallhaus eines Vierseithofes, zweigeschossiger Massivbau mit Satteldach, vorkragendem Umschrot und Fachwerk, 2. Hälfte 18. Jh.; Nr 9 Erdgeschoss verputzte Blockbauweise

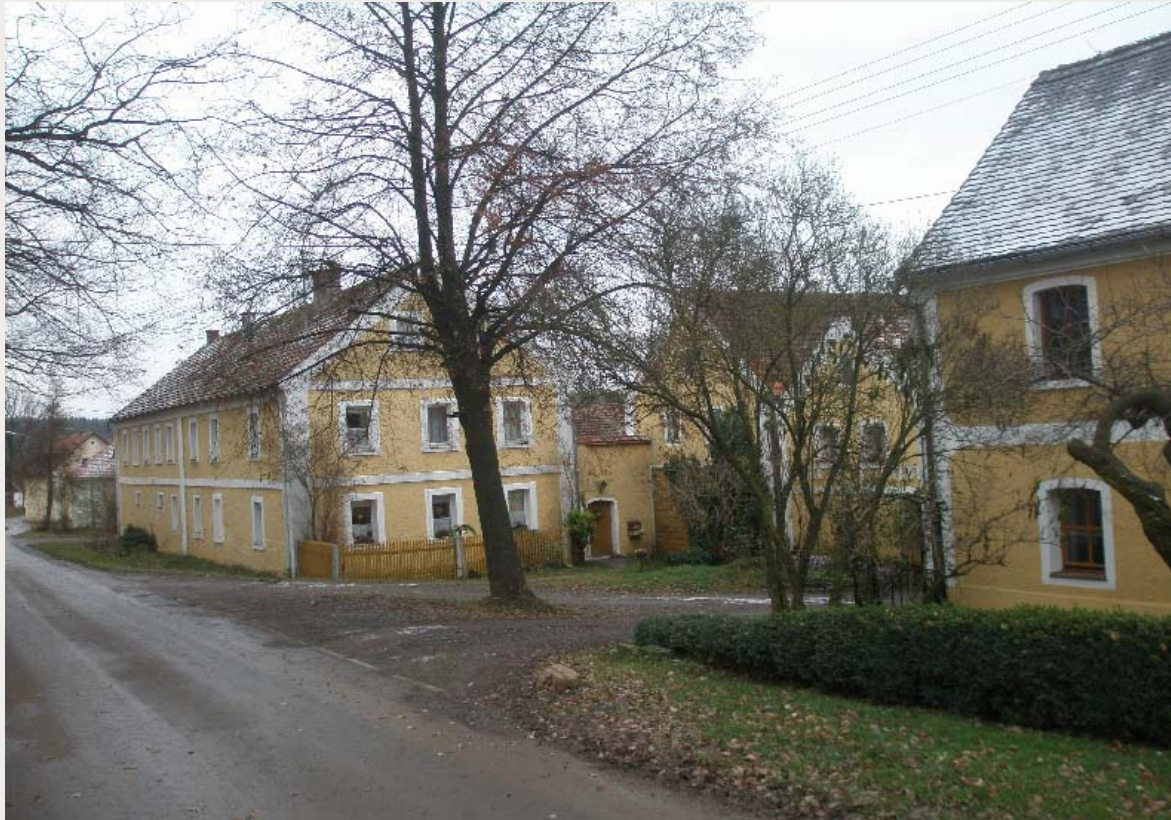
Element: Vierendeithöfe 19. Jhd. Nr 2, 5, 6 Querenbach

5 aneinandergereihte Drei- und Vierendeithöfe Nr 2, 3, 5, 6, 9 sehr gut erhalten; Wohnhäuser zweistöckige Massivbauten mit Putzbänderung und Satteldächern; teils auch ähnliche Gestaltungsmerkmale bei Nebengebäuden; Hofteiche Nr 3, 4

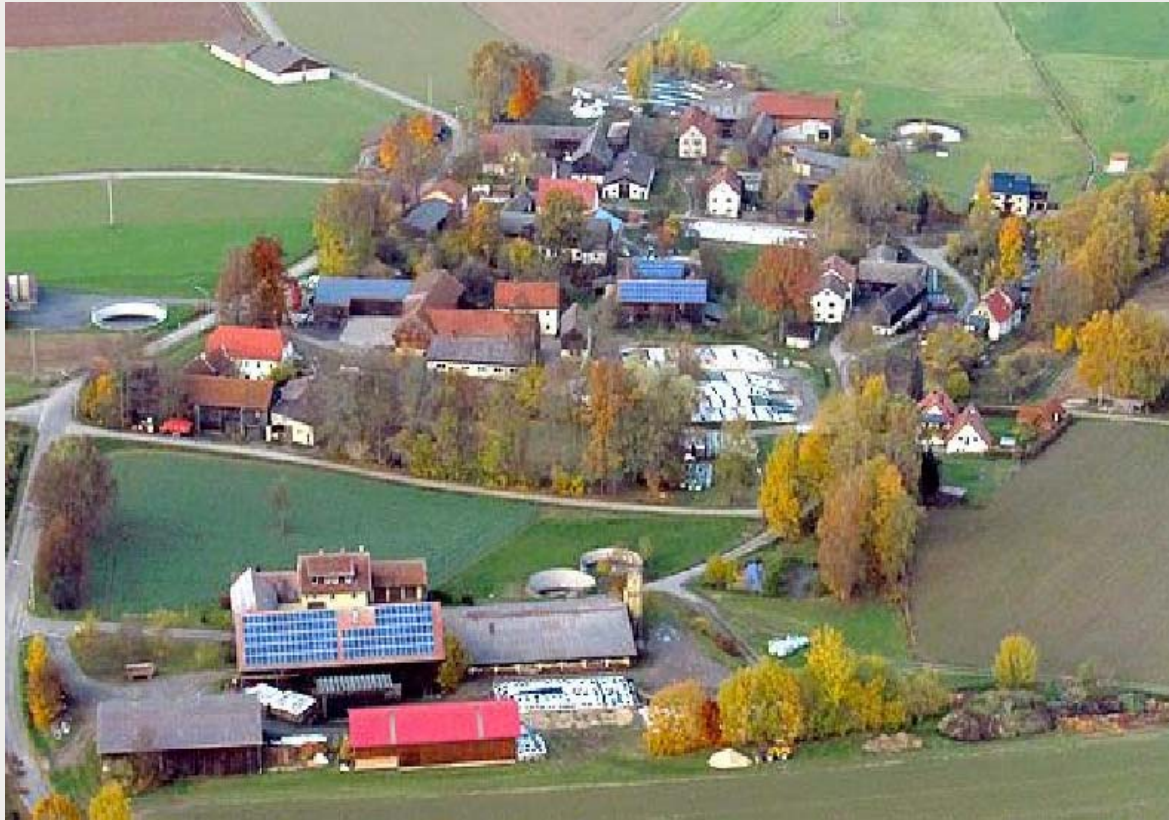
Anger und Vierseithöfe Grün

östlich der Gehöftzeile Anger (Angerteich, -bäume); 3 gut in Formen des 19. Jhd. erhaltene Vierseithöfe Nr. 6, 7, 9; Hofbäume; Dorfrandhecke; 2 Marterln

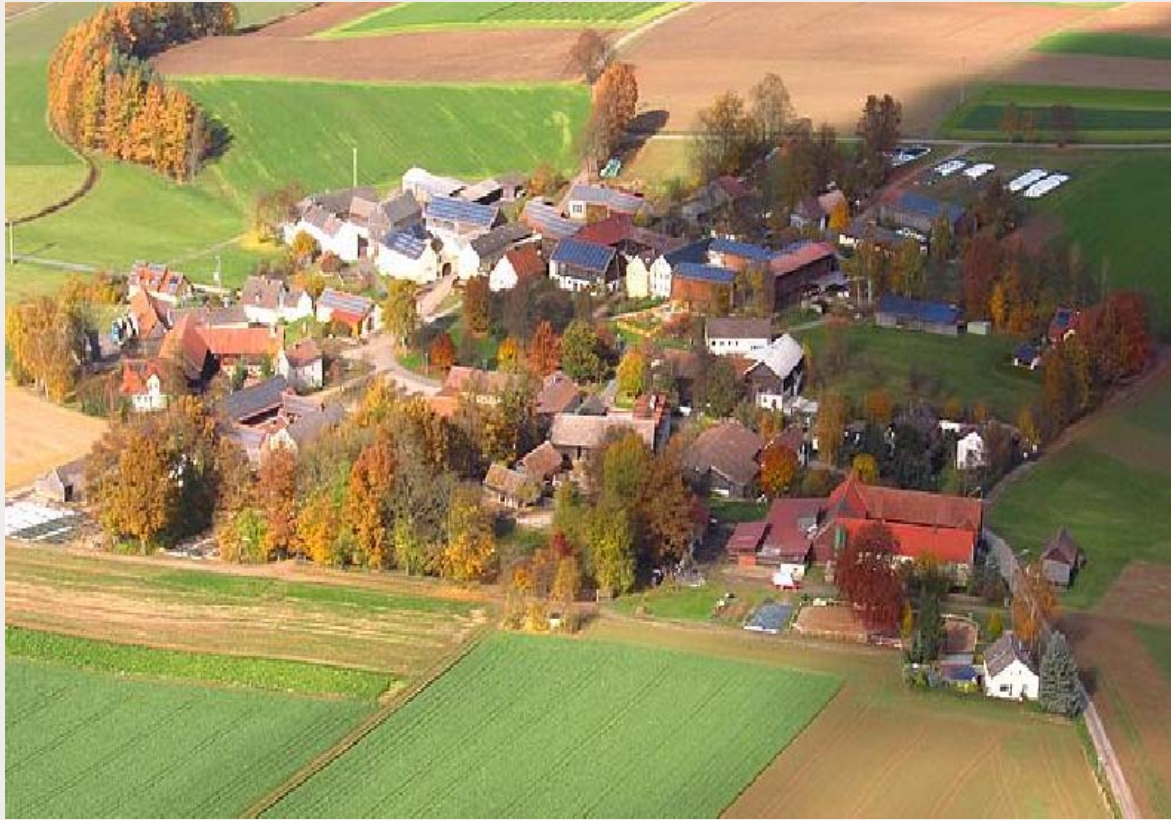
Signatur: 068

Element: Rundangerdorf Höflas

Rundangeranlage gut erhalten; Anger mit Angerbäumen (Angerweiher weg); 2 gut erhaltene Vierseithöfe in Formen des 19.Jhd. (Nr. 10, 13); Hofbäume
