# Klosterlandschaft Waldsassen

im Auftrag der Stadt Waldsassen

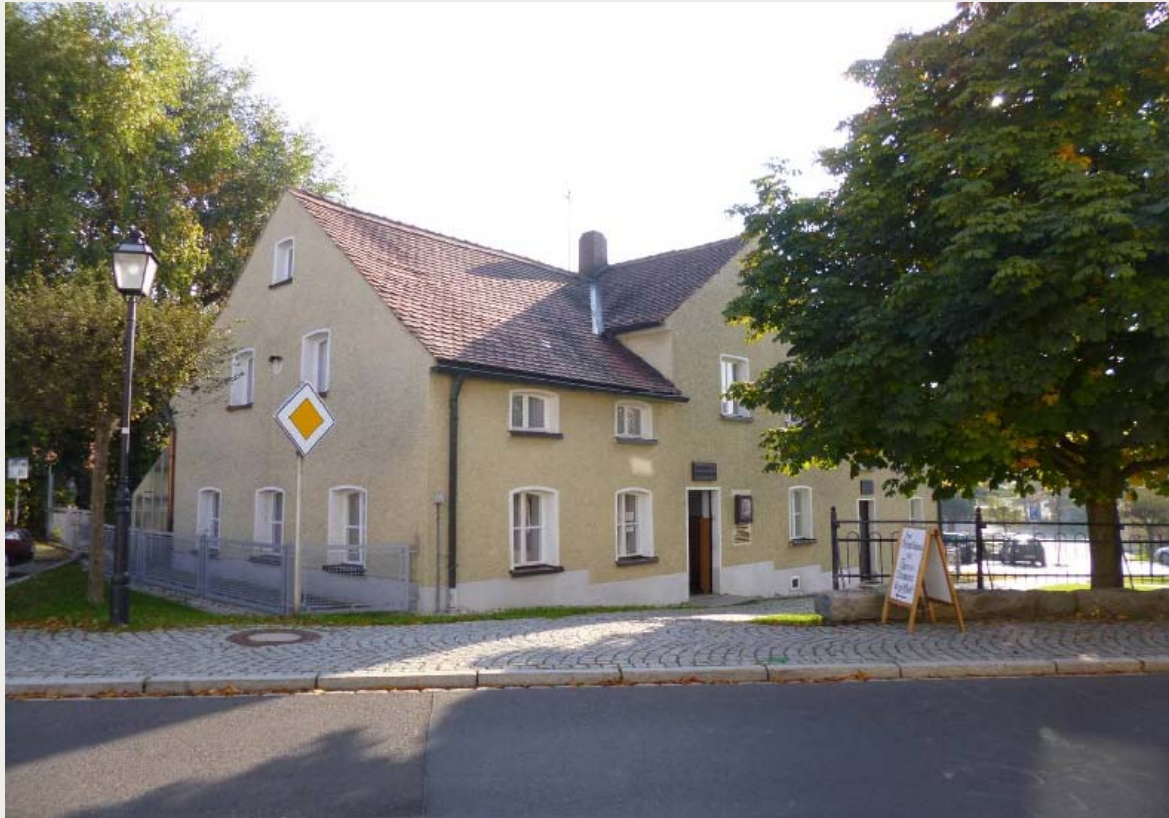
Ehem. Wohnhaus Therese Neumann Therese-Neumann-Platz  
22/24

Wohnstallhaus, zweigeschossiger, verputzter Massivbau mit Satteldach 19. JHd.,  
Zwerggiebel und südlichem Anbau; originale Ausstattung des Schlafzimmers der  
"Resl"

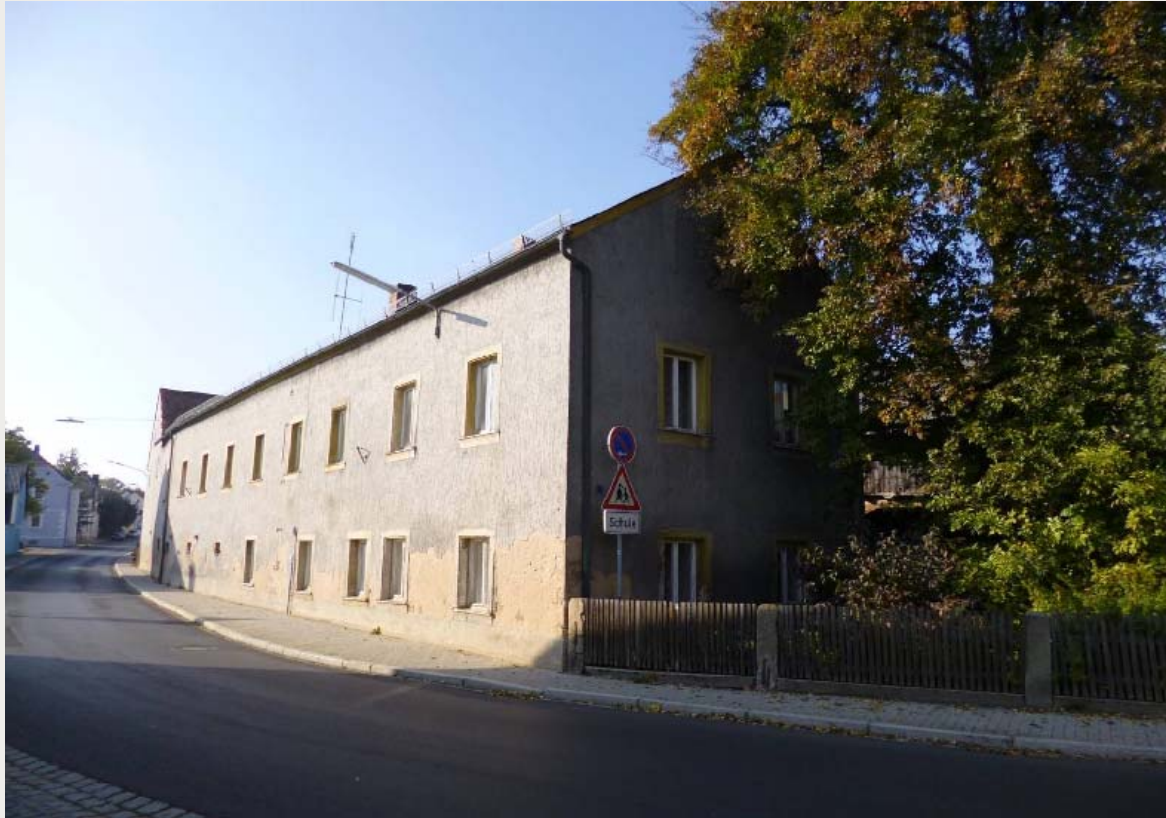
Dreiseithof Ende 18.Jhd., sog. Schafferhof Konnersreuth  
Hauptstraße 20

Dreiseithof, sog. Schafferhof; Wohnstallhaus, zweigeschossiger, verputzter Massivbau in Ecklage mit Satteldach; westl. und nördlich Scheunen, zweigeschossige Satteldachbauten; um 1800

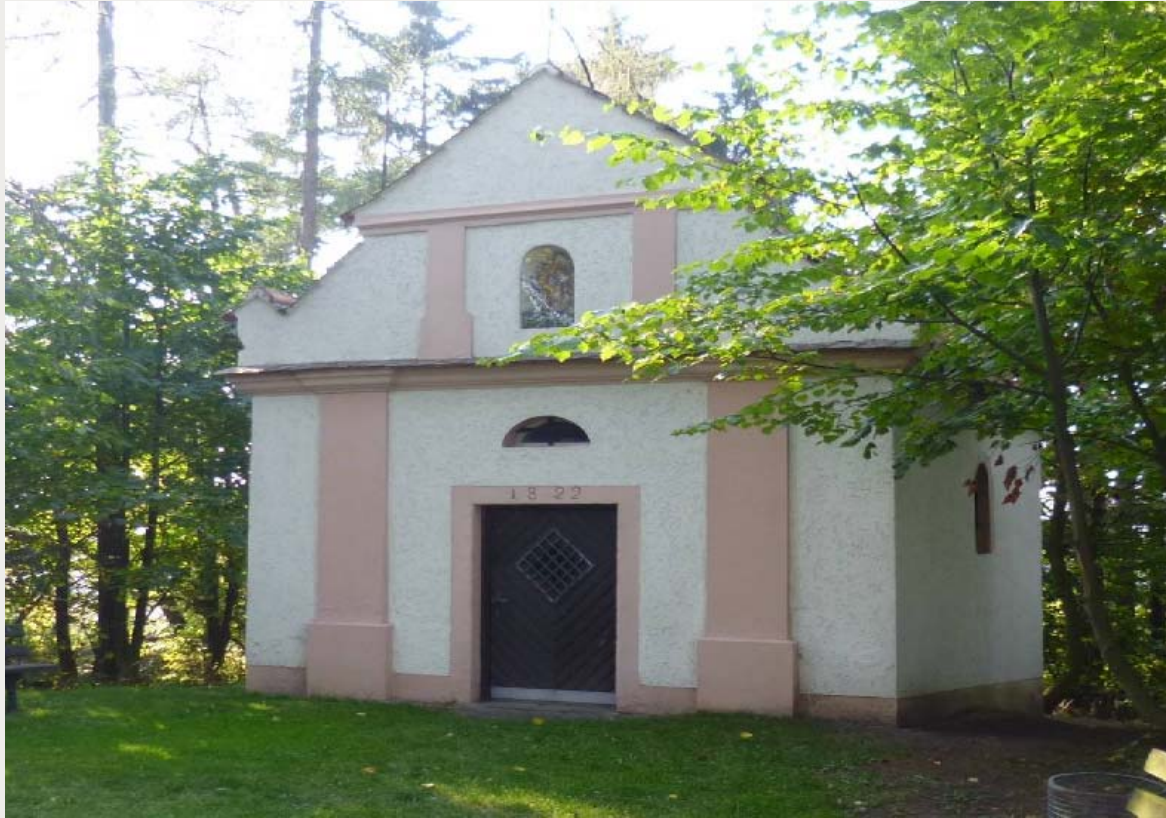
Signatur: 071

Element: Kalvarienberg Konnersreuth

westlich des Ortes auf einem Hügel Kalvarienbergkapelle der Schmerzhaften Muttergottes, sog. Auerberg-Kapelle, verputzter Massivbau mit Satteldach, gestuftem Giebel und schlichter Pilastergliederung, bez. 1822; vom Ort her Kreuzweg

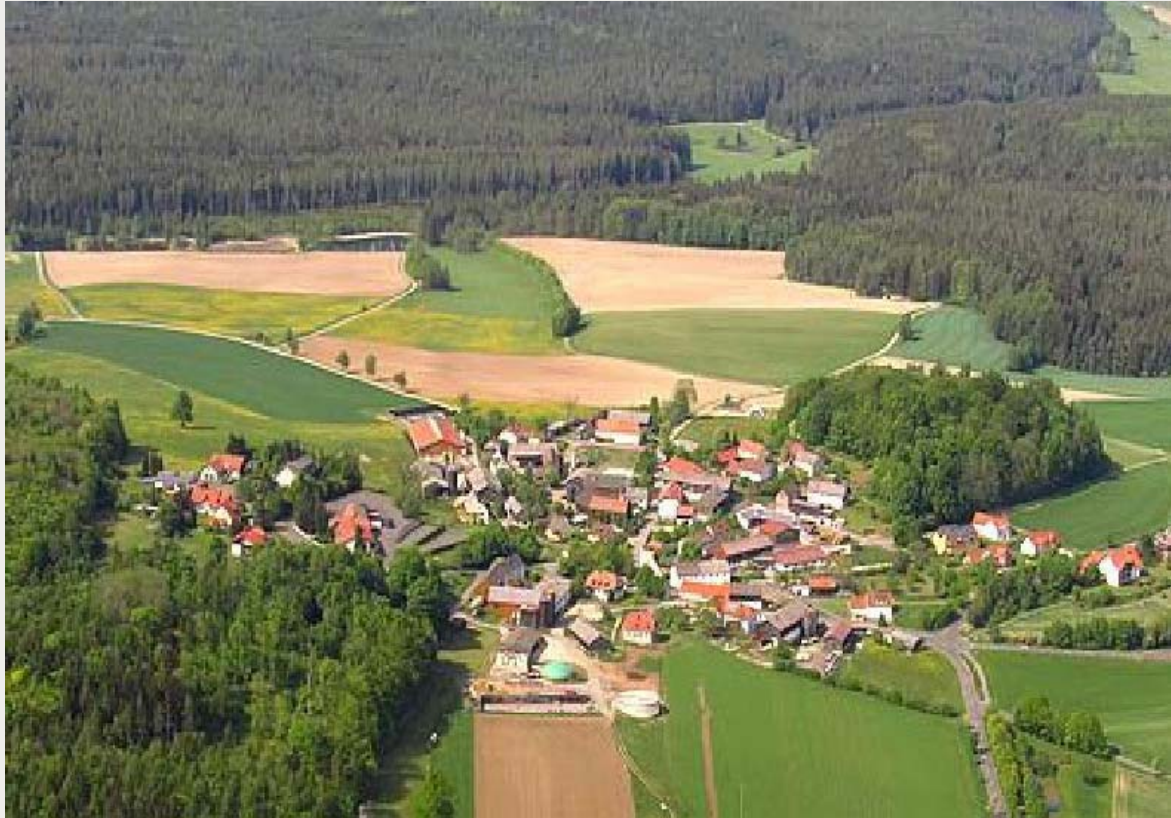
Rundangerdorf Großbüchelberg

Rundangeranlage relativ gut erhalten; Anger; 1 gut erhaltener Vierseithof in Formen des 19.Jhd. (Nr 4)

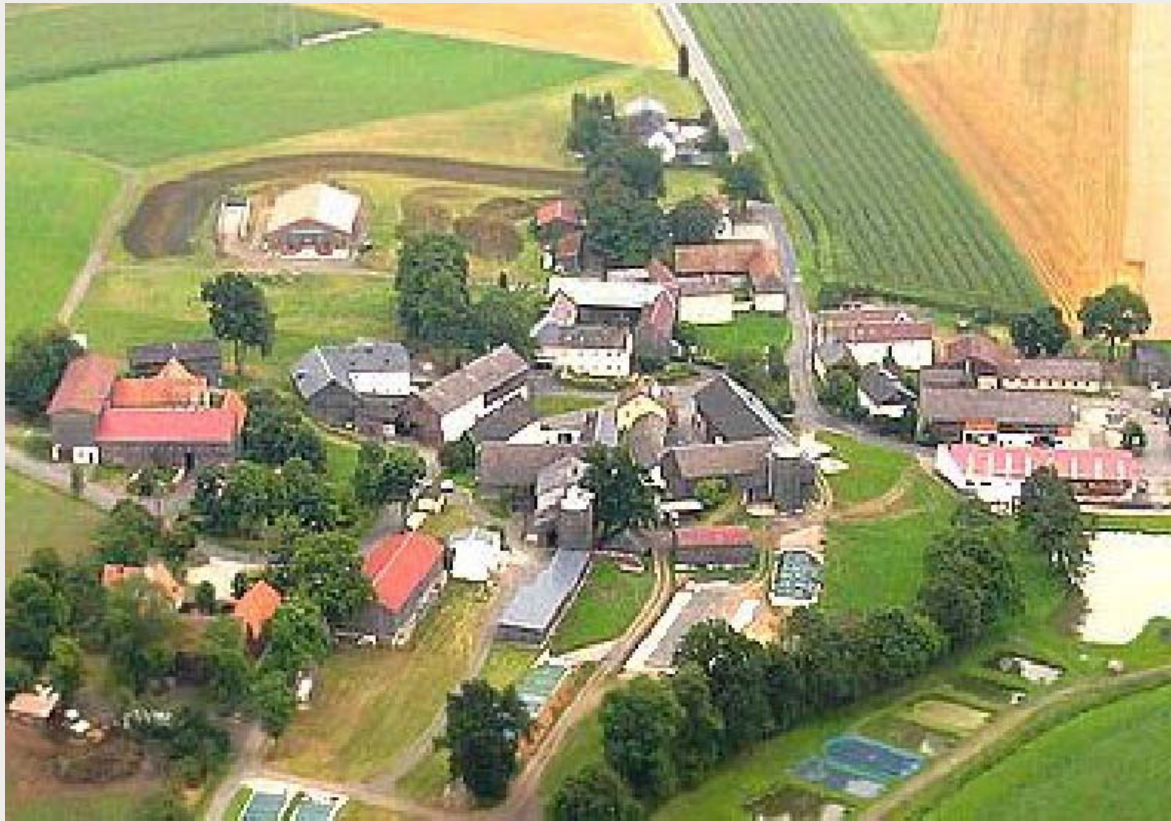
Rundangerdorf Oberteich

Rundangeranlage relativ gut erhalten; Anger; 2 gut erhaltene Vierseithöfe in Formen des 19. Jhd. (Nr 5, 6; Hof- und Dorfrandbäume)

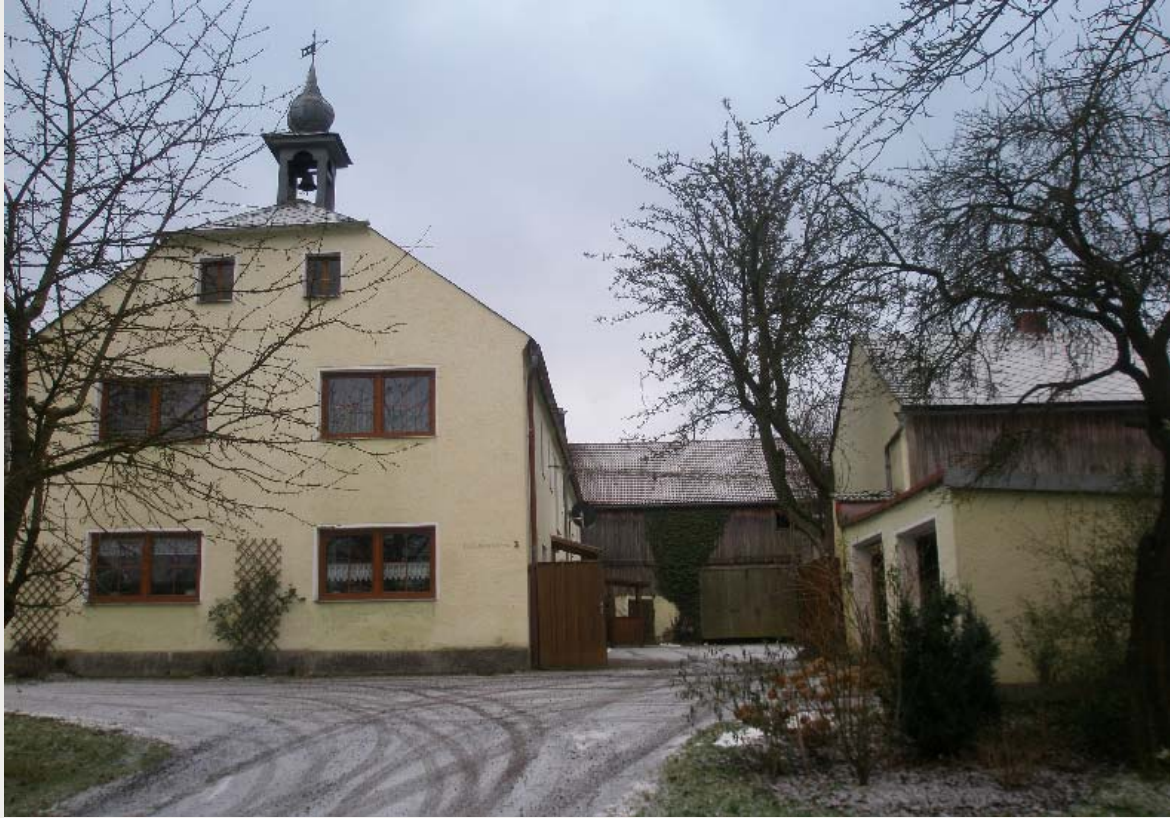
Straßenangerdorf Großensterz

Straßenangeranlage relativ gut erhalten; Angerbäume; 1 gut erhaltener Dreiseithof in Formen des 19.Jhd. (Nr 12) zweigeschossiger Massivbau mit Krüppelwalm, Dachreiter; Dorfteich;

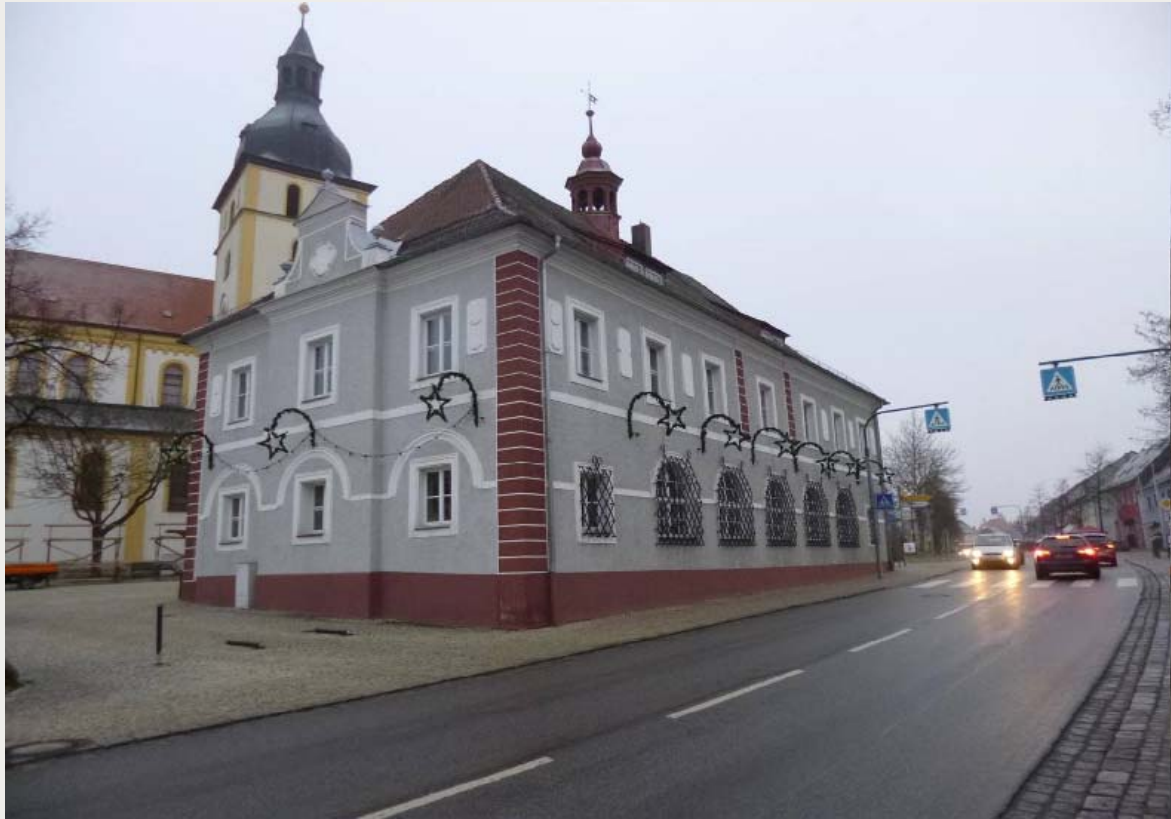
Amtshaus/Rathaus Mitterteich Kirchplatz 2

zweigeschossiger, verputzter Massivbau mit Walmdach, Putzgliederung, übergiebelten Risaliten an den Schmalseiten und Dachreiter, im Kern 1731-34, 1909 in Formen der Neurenaissance und des Neubarock erneuert.

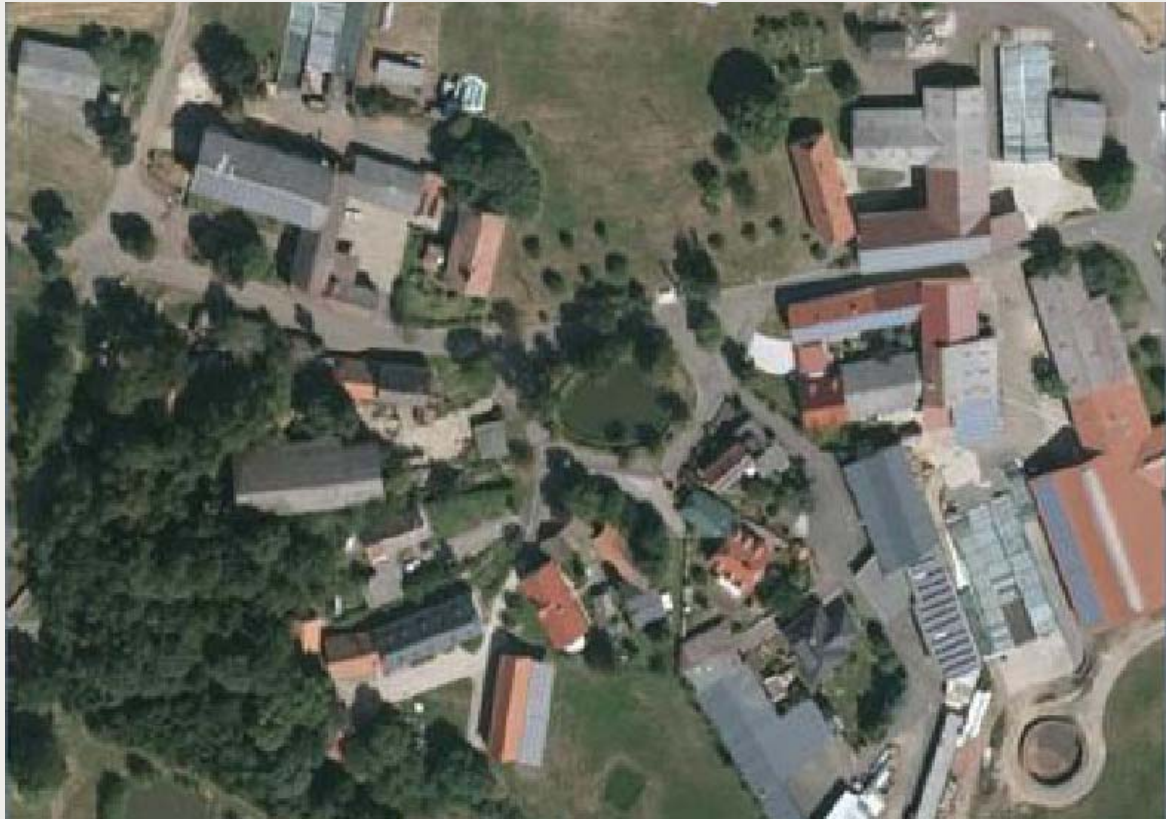
Rundangerdorf Pechofen

Rundangeranlage relativ gut erhalten; Anger (Teich); 1 gut erhaltener Vierseithof in Formen des 19.Jhd. (Nr 1, unverputzter Massivbau mit Halbwalm; Hofbäume

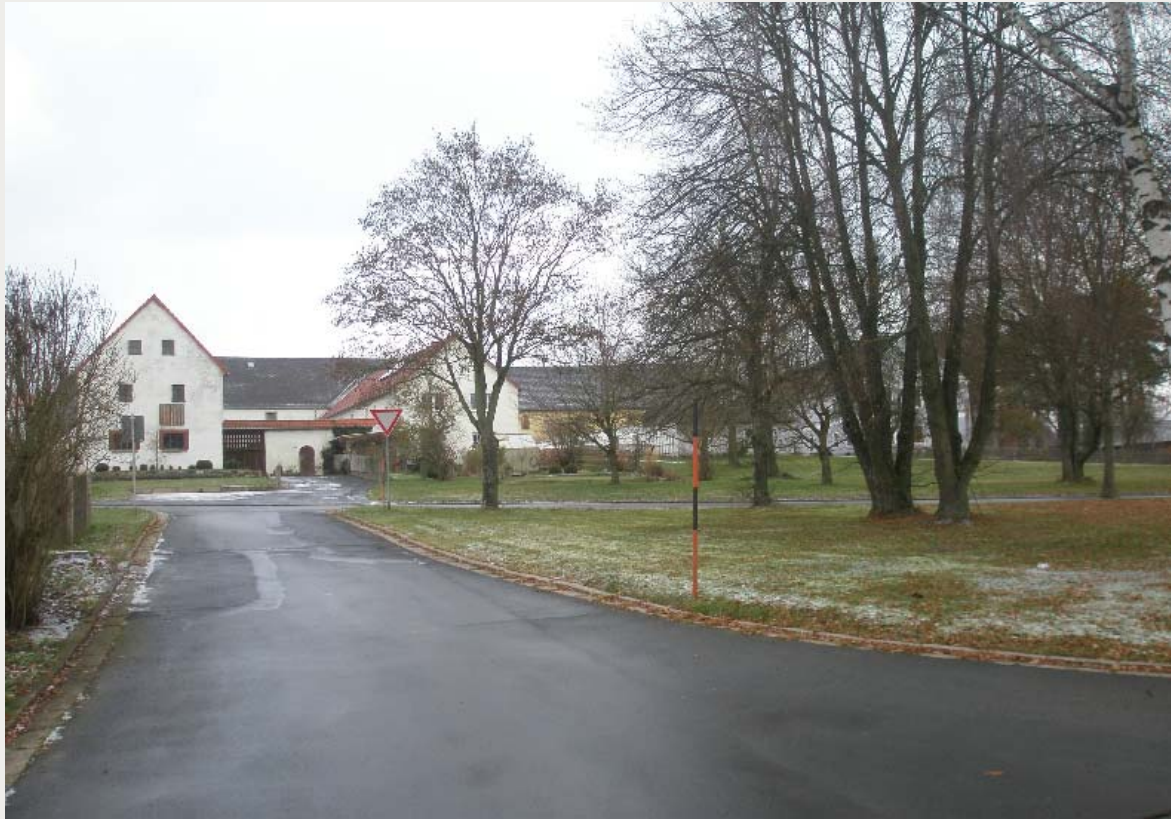
Anger und Vierseithöfe Hofteich

keine ausgesprochene Rundangeranlage; Anger mit Angerbäumen u. Feldkreuz;  
2 rel gut erhaltene Dreiseithöfe in Formen des 19. Jhd. (Nr 9, 11);

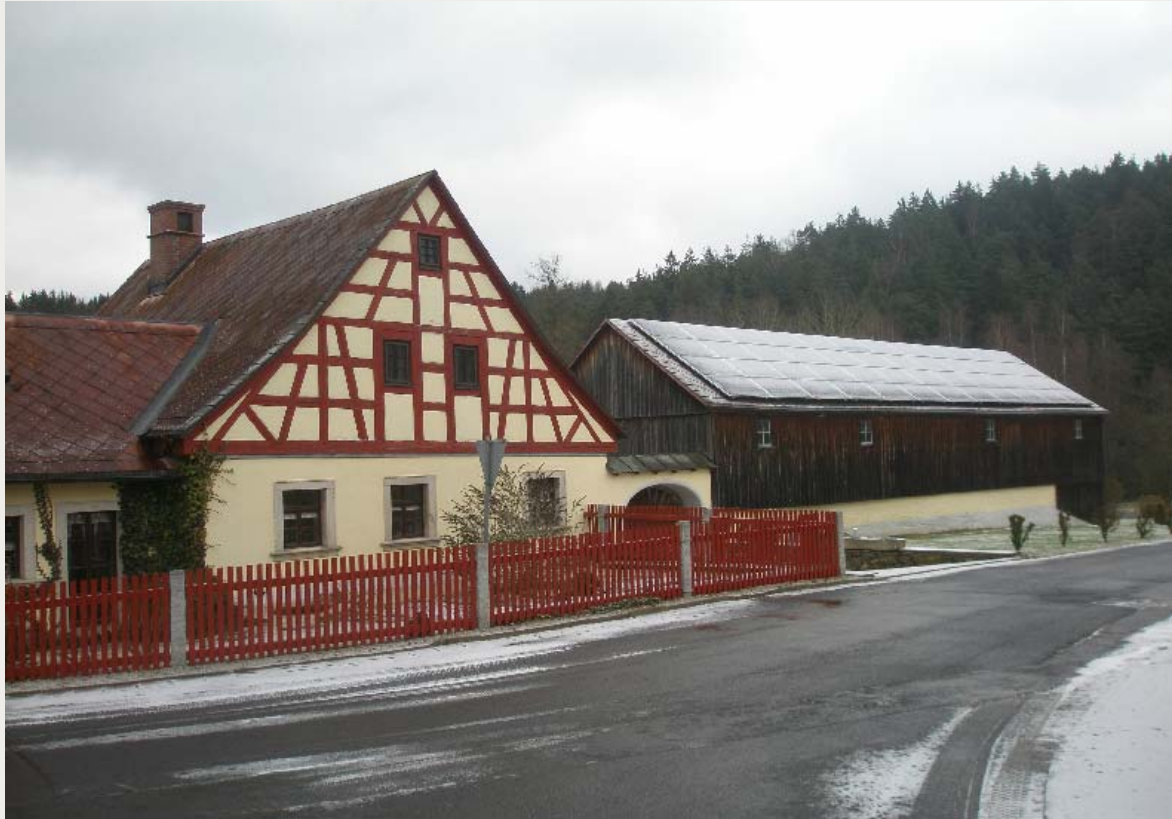
Signatur: **081**

Element: **Eh. Grangie Neuhof mit Flur**

große Vierseithofanlage; Wohnstallhaus einstöckig mit Fachwerkgiebel und Satteldach; umgebende Blockflur; einige Feldkreuze/Marterln

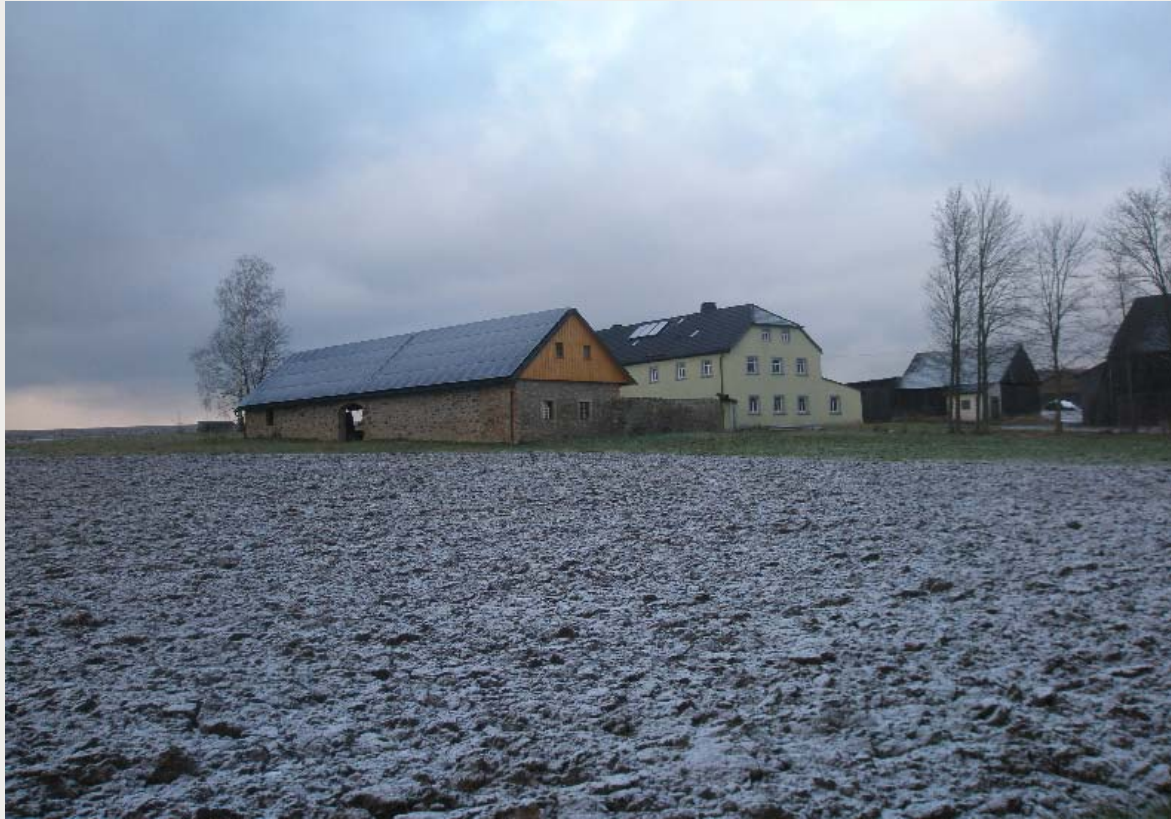
Signatur: **082**

Element: **Vierseithof Hungenberg 1**

große Dreiseithofanlage mit abschließender Hofmauer am Ortsrand in Formen des 19. Jhd. (Massivbau mit Krüppelwalm)

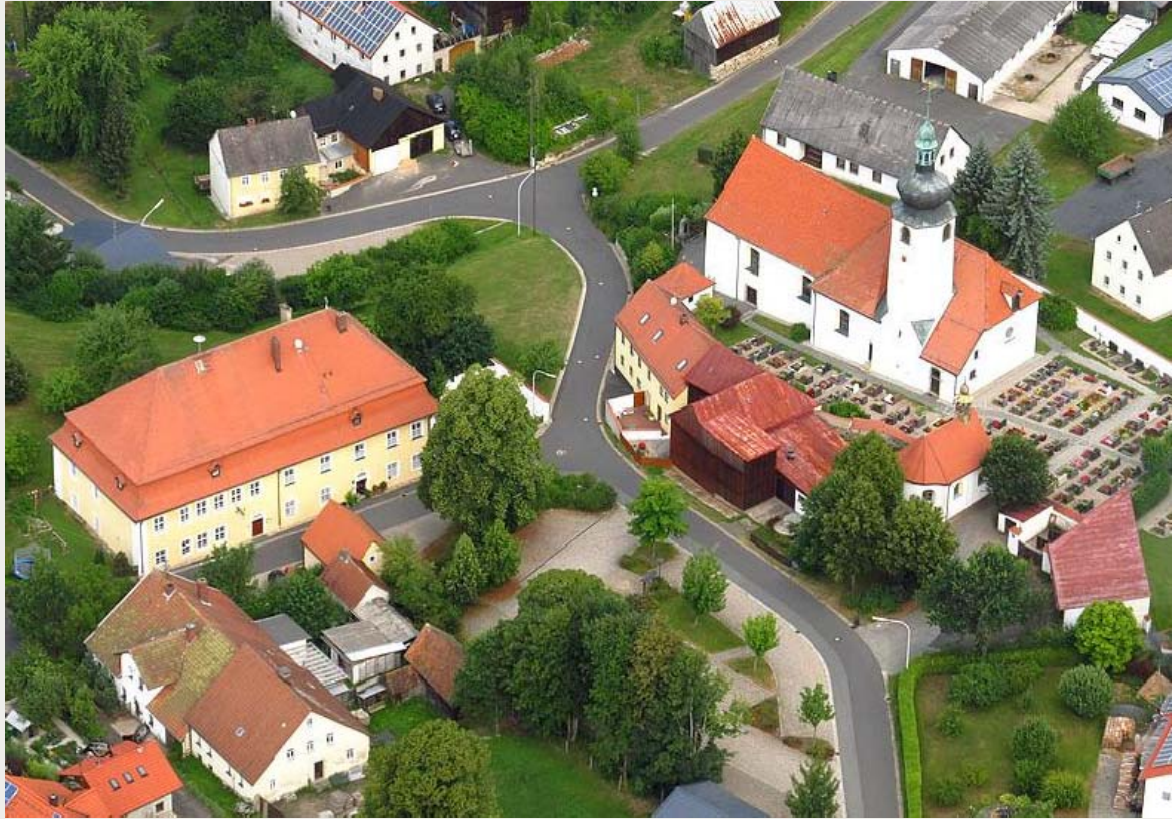
Pfarrkirche St. Leonhard und Pfarrhaus Leonberg

Kirche erhöht Neubau von Langhaus und Chor unter Verwend d gotischen Chormauerwerks, von Ph Mühlmayer, 1721-26; Laternenzwibelhaube; gegenüber Pfarrhof zweigeschossiger, verputzter Massivbau mit Mansarddach und Eckpilastern, wohl von Philipp Muttone

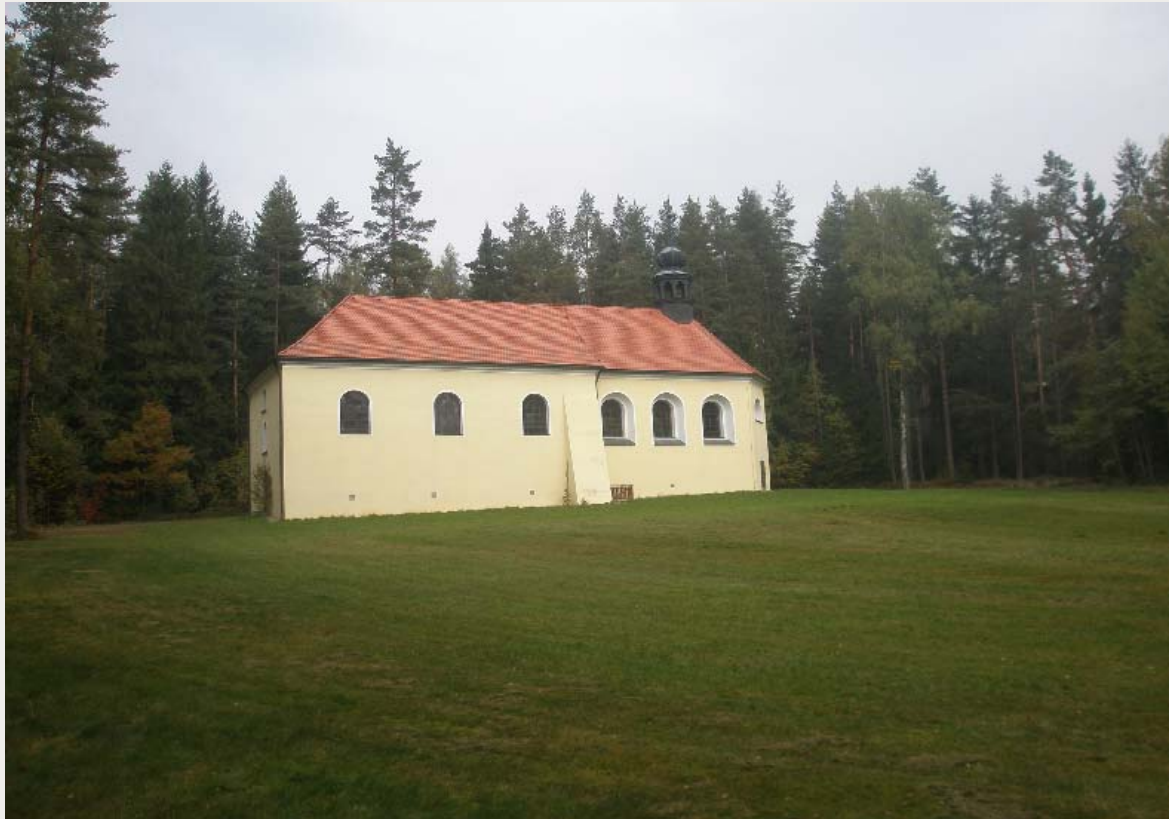
Wallfahrtskirche und Allerheiligenkirche Maria Magdalena im Pfaffenreuther Forst bei Wernersreuth

westlich des Dorfes auf Waldwiese Saalbau, verputzter Massivbau mit Walmdach und Dachreiter mit Zwiebelhaube, eingezogener, dreiseitig geschlossener Chor 1717, Langhaus von Philipp Mühlmayer, 1729-32; Heilingsteig von Waldsassen her

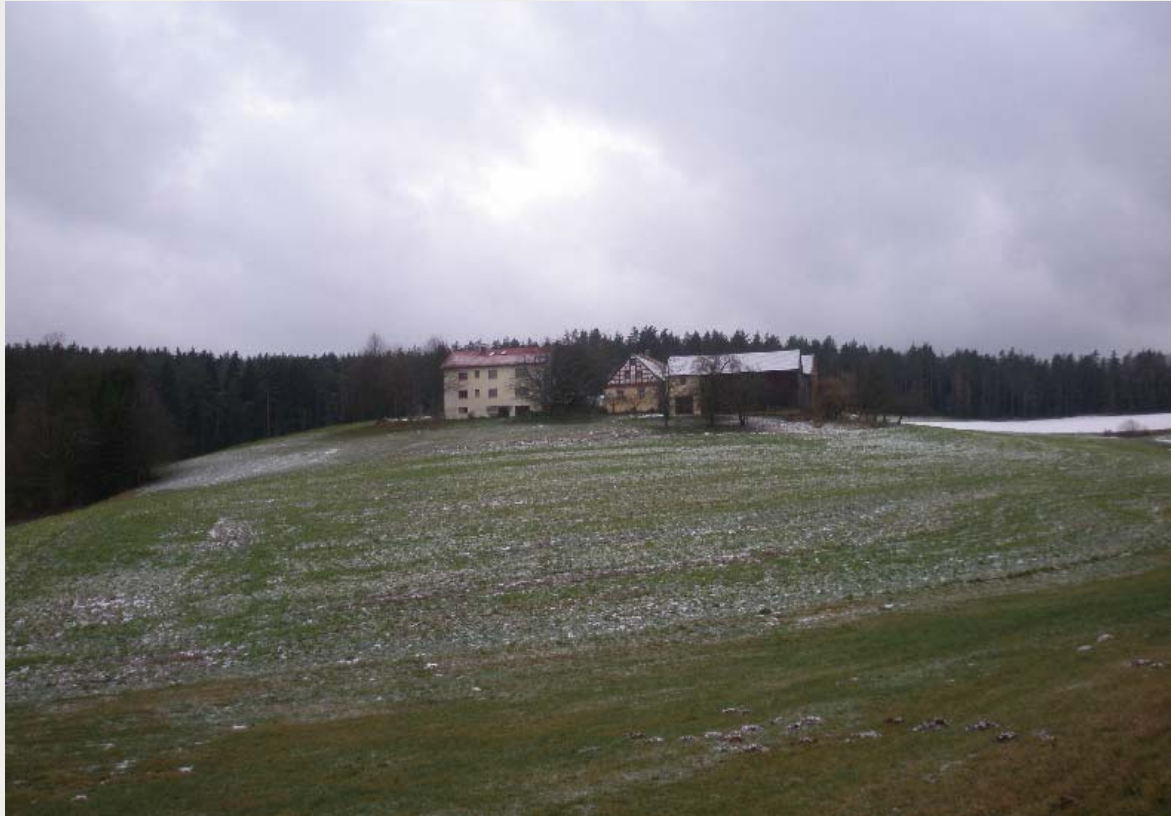
Vierseithof und Egerländer Fachwerk Poxdorf 10

eingeschossiges Wohnstallhaus mit hohem Kellergeschoss und Fachwerkgiebel  
1810; Teil einer Vierseithofanlage

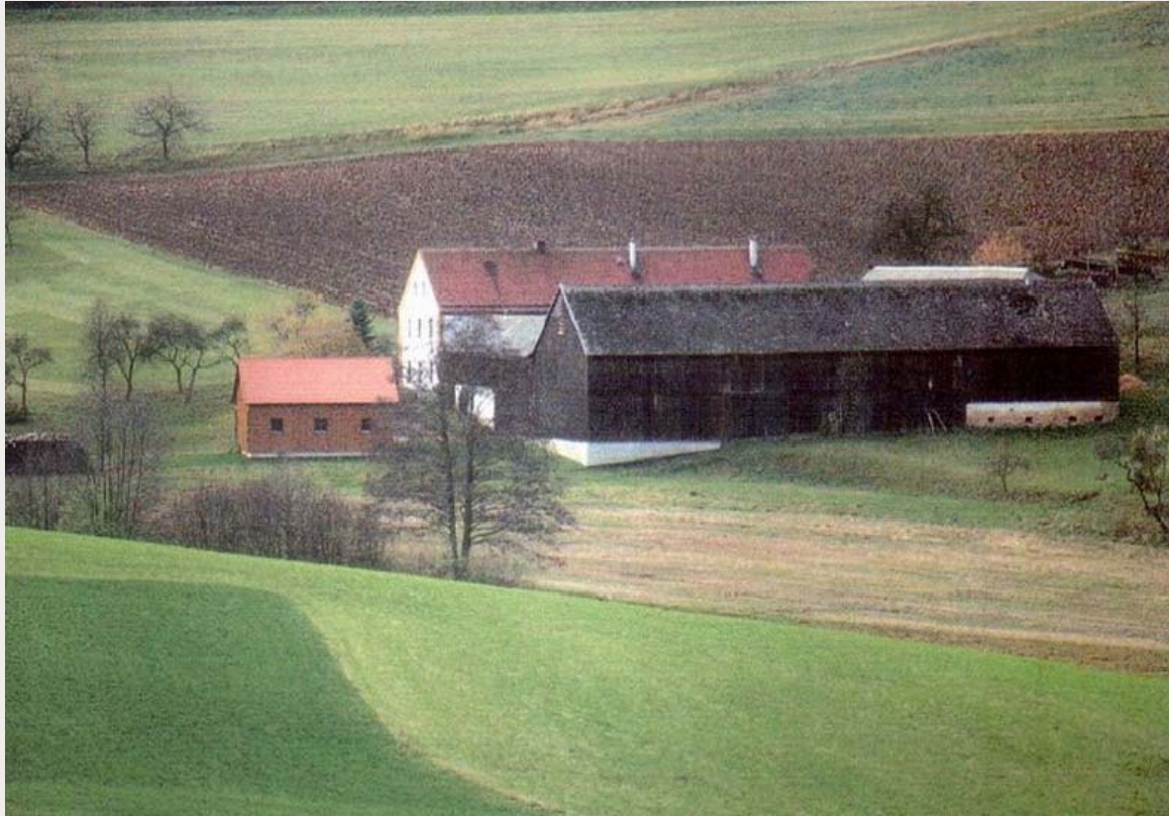
Vierseithof Motzersreuth Nr. 3 Fritschenhof

sehr gut erhaltener Vierseithof in Formen des 19. Jhd. (zweistöckiger Massivbau mit Satteldach; gegenüberliegend große Scheune)

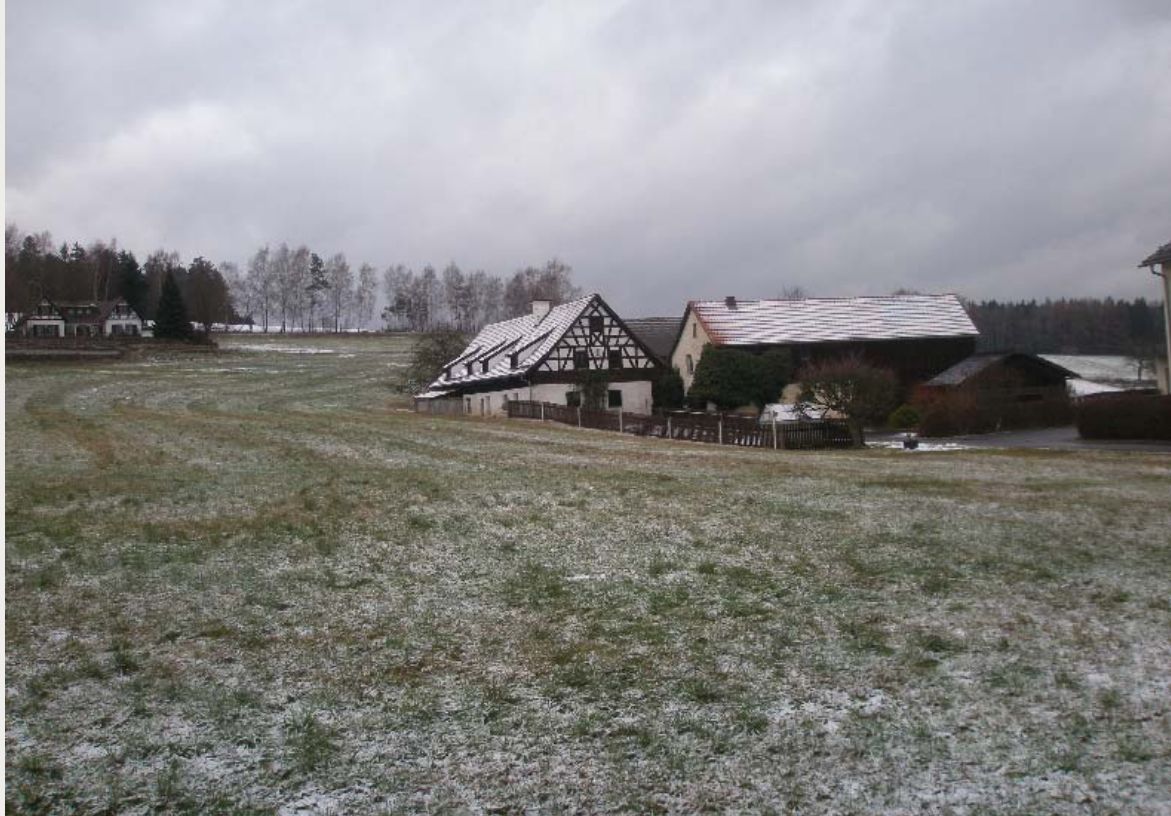
Vierseithof und Egerländer Fachwerk Motzersreuth Nr. 2

eingeschossiges Wohnstallhaus mit vorkragendem Umschrot und Fachwerkgiebel 2. Hälfte 18.Jhd als Teil einer Dreiseithofanlage

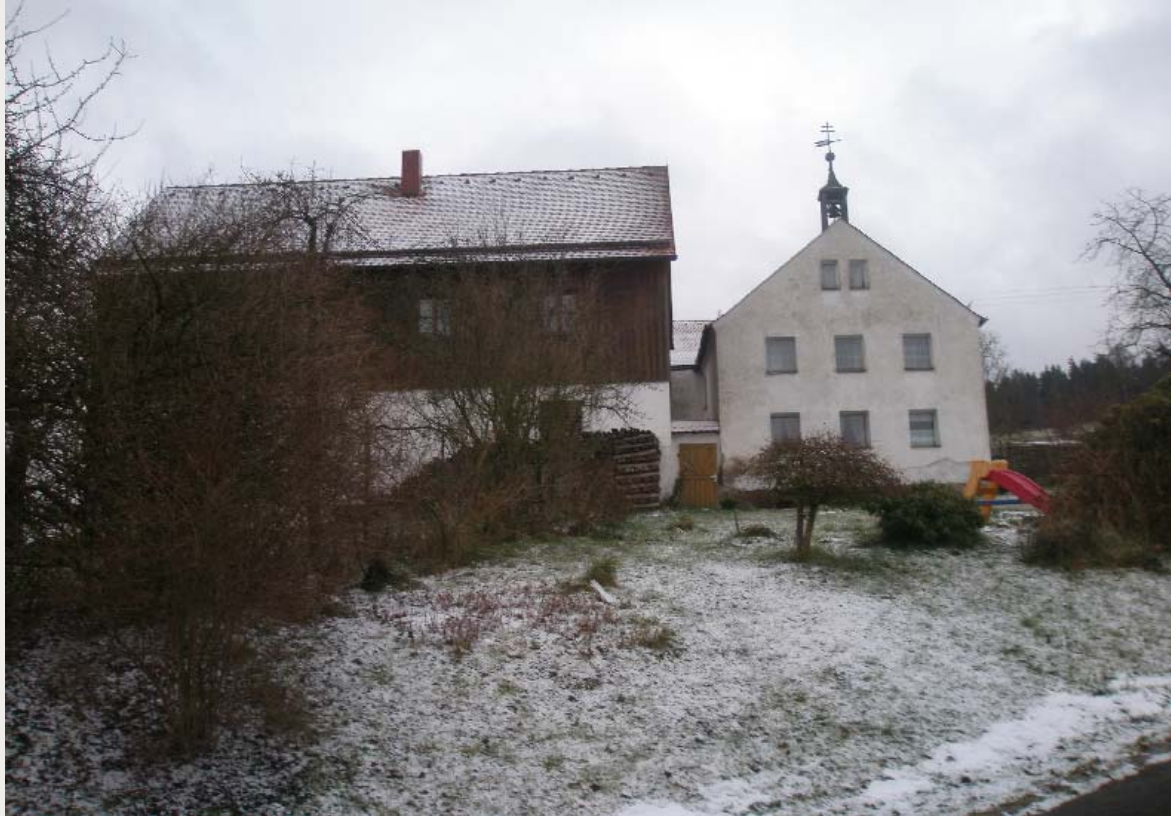
Sonstige Vierseithöfe 19.Jhd. Motzersreuth

Drei- und Vierseithöfe in Formen des 19. Jhd.: zweistöckige Massivbauten mit mittelsteilem Satteldach (Nr 1, 11); Nr 11 mit Eingangspforte und Dachreiter;

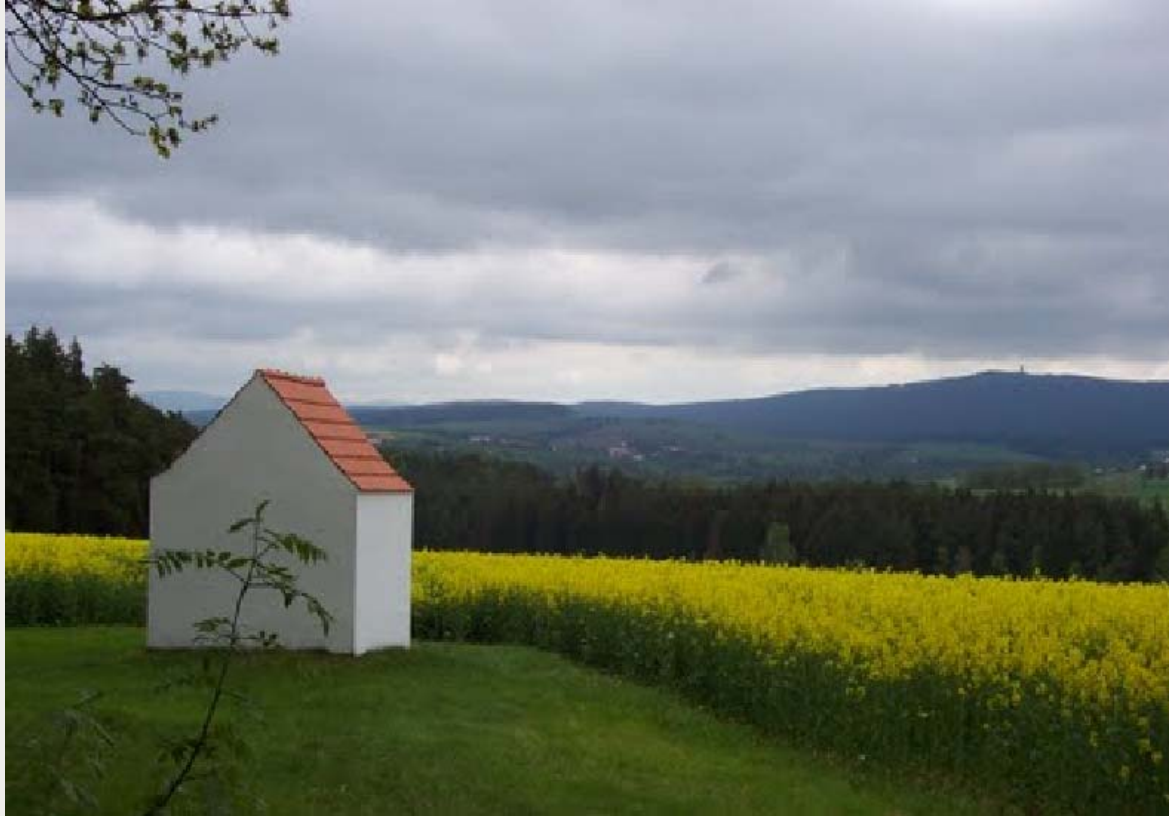
Kapelle zur Hl. Dreifaltigkeit (Fritschkapelle) bei Motzersreuth

oberhalb des Dorfes verputzter Massivbau mit Satteldach, 1880 oder früher

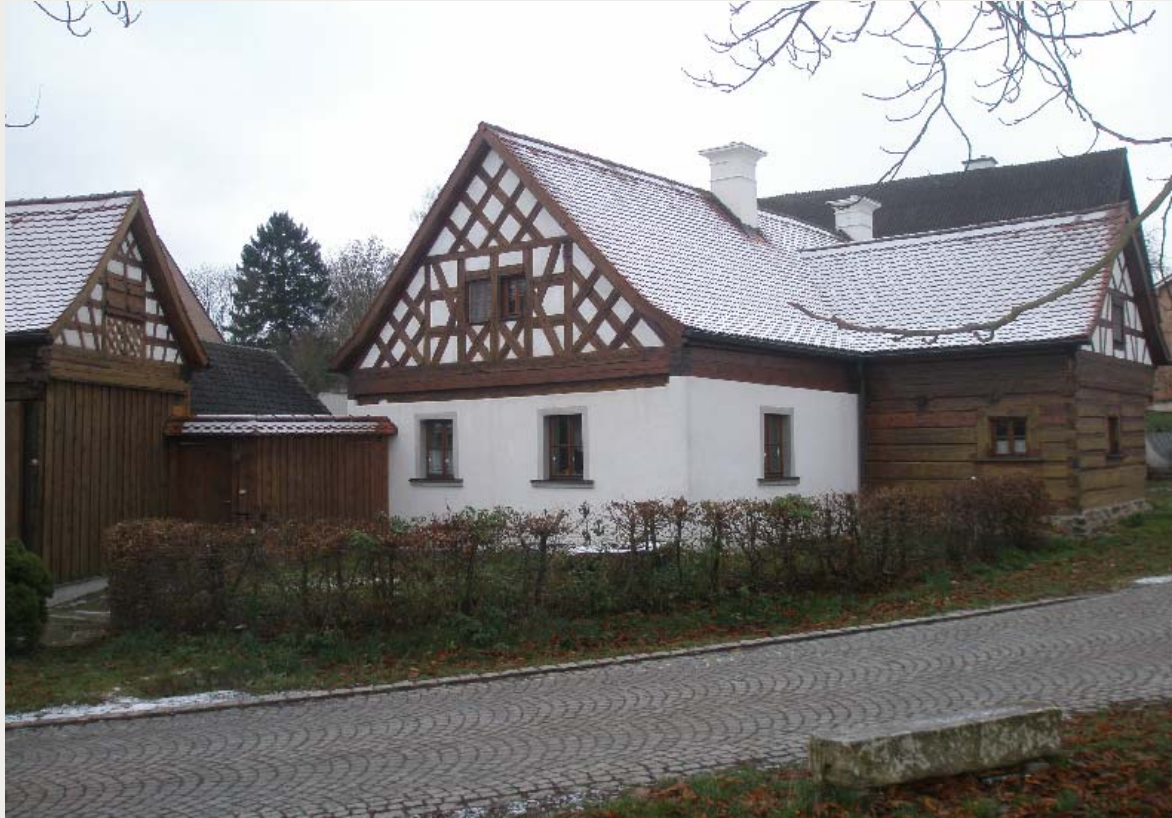
Vierseithöfe und Egerländer Fachwerk Schachten Nr 8, 12

Drei- bzw. Vierseithöfe Nr 8, 12; eingeschossige Wohnhäuser mit Umschrot und Fachwerkgiebel 2. Hälfte 18. Jhd.; Nr 12 zwei Schupfen bez 1762; Nr 8 Schupfen 19.Jhd.

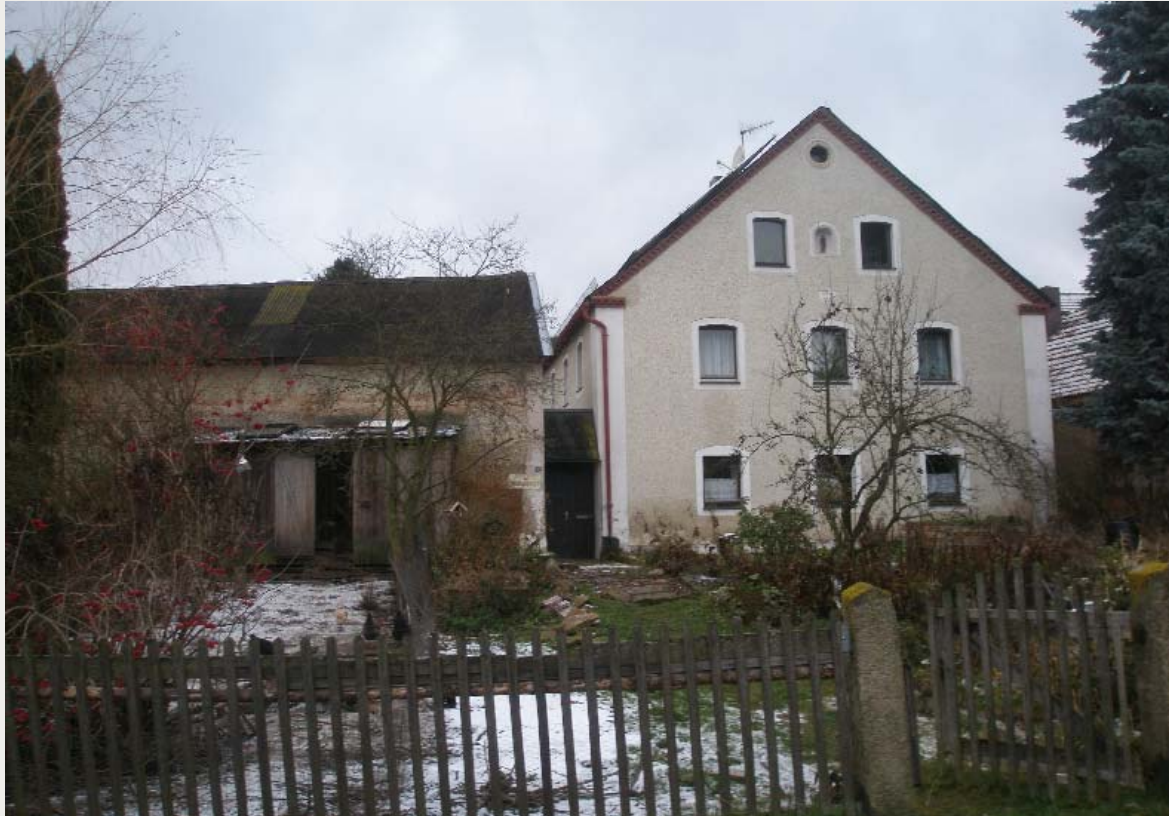
Signatur: 099

Element: Vierseithöfe 19. Jhd. Schachten Nr 9, 11

2 erhaltene Vierseithöfe in Formen des 19. Jhd. (Nr 9, 11); zweistöckige Massivbauten mit mittelsteilem Satteldach

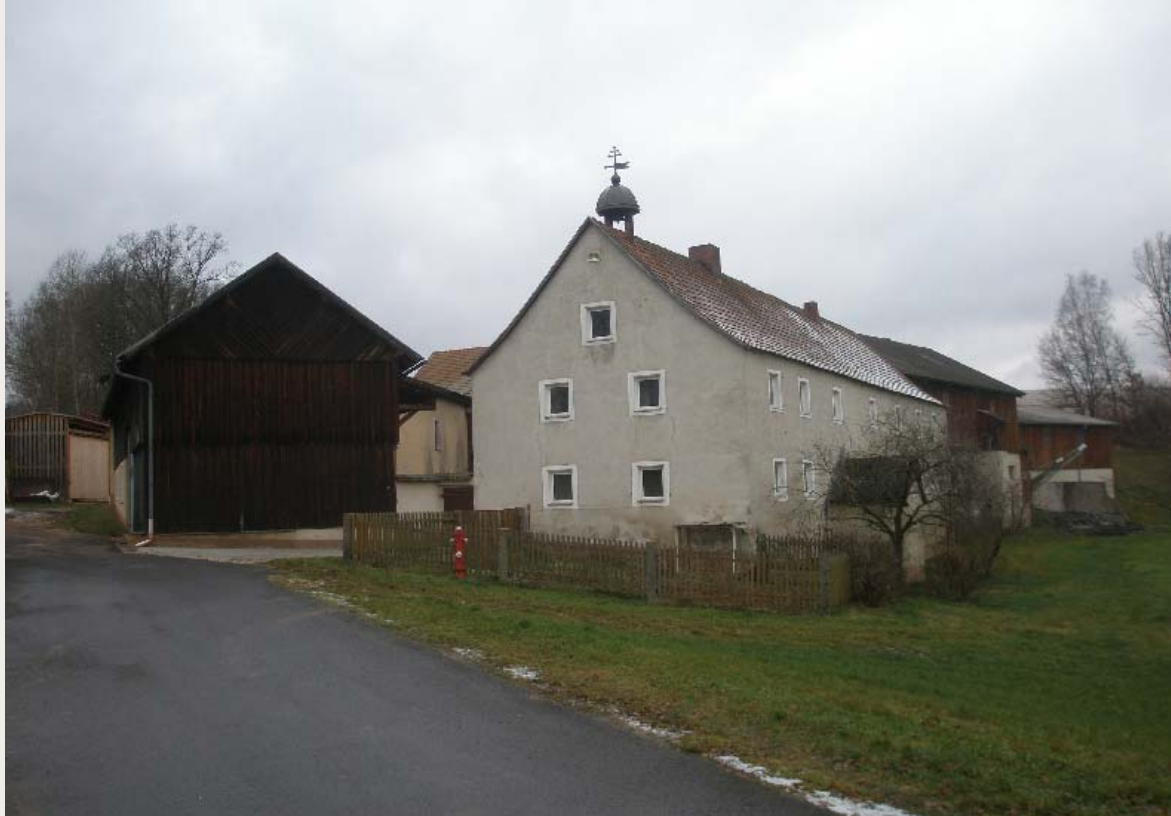
Signatur: 101

Element: Vierseithof Nr 1 Maiersreuth

große Dreiseithofanlage; Wohnstallhaus in Formen des frühen 19. Jhd.  
(zweistöckiges Massivhaus mit Satteldach u. Dachreiter;

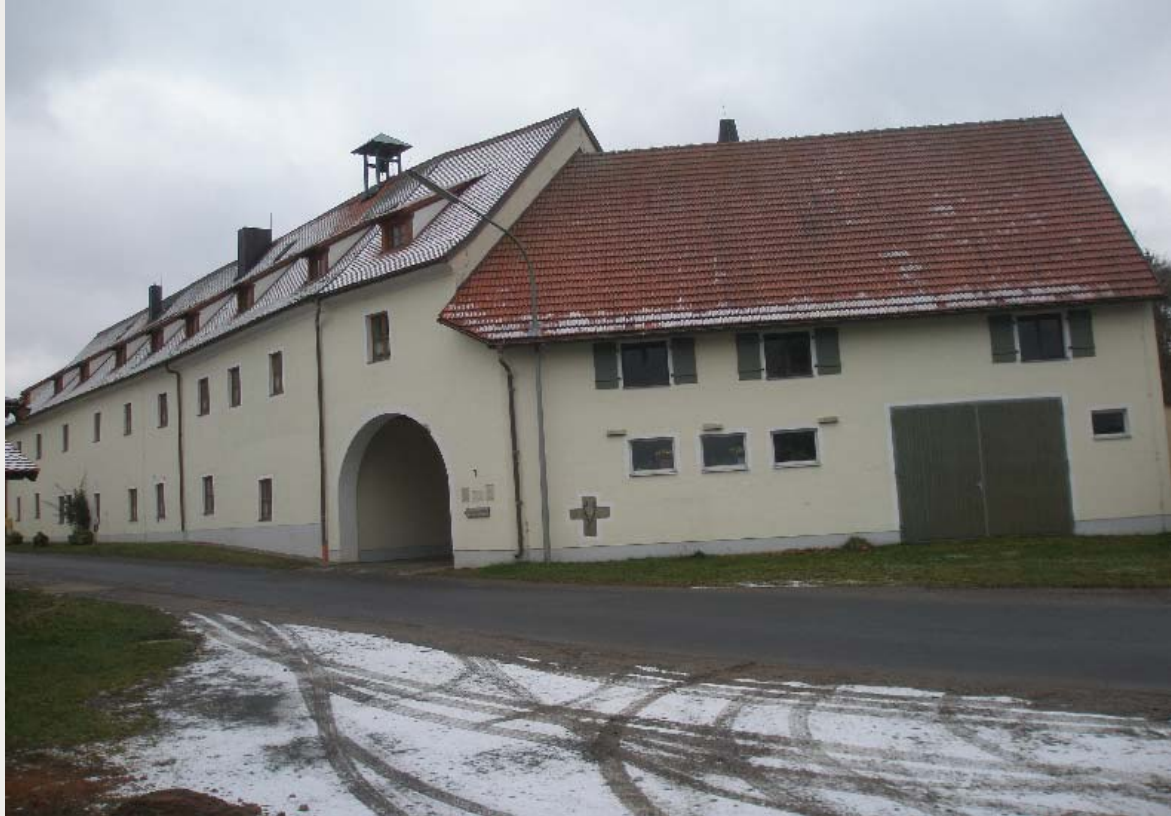
Element: Ökonomiehof Hardeck

zweigeschossiger, verputzter Massivbau über abgewinkeltm Grundriss mit Satteldach, Fachwerkobergeschoss, Zwerchhaus und Toreinfahrt, im Kern 18. Jh.; Dachreiter

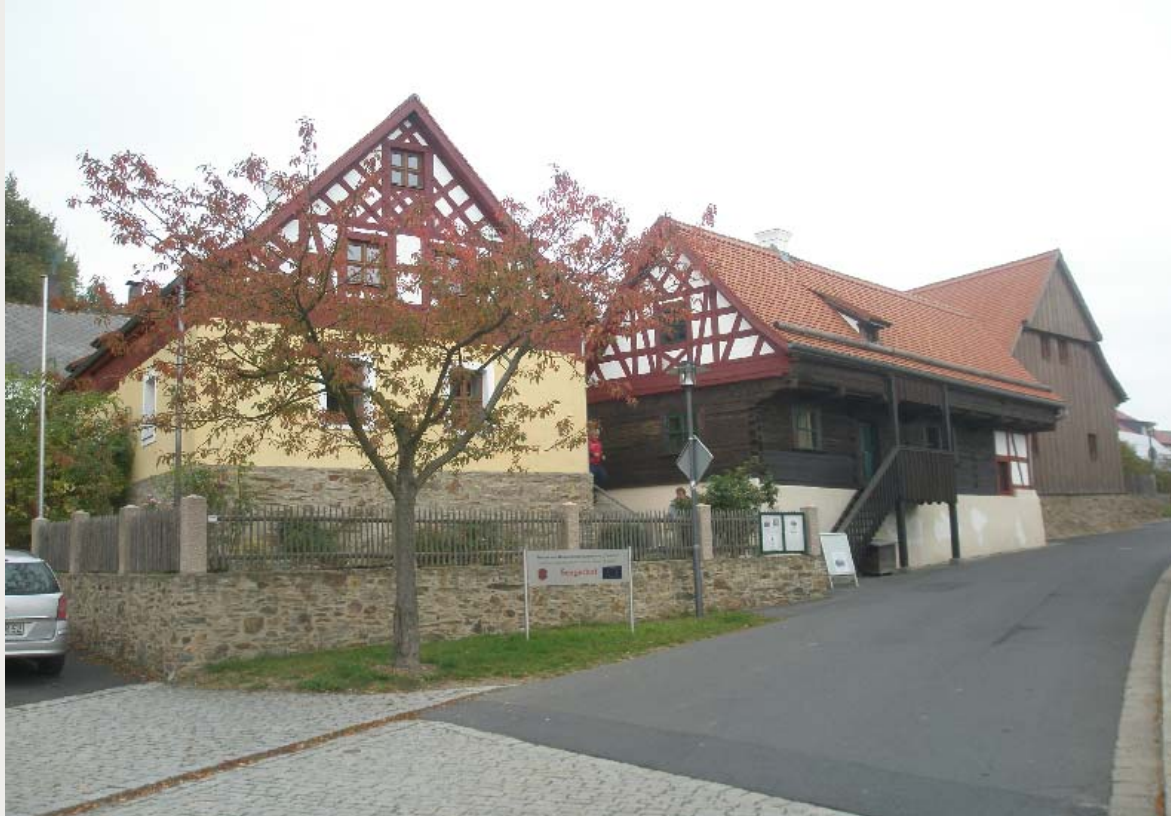
Element: **Vierseithöfe mit Egerländer Fachwerk Turmstraße 5, 7  
Neualbenreuth**

5: Wohnstallhaus, eingeschossiger, verputzter Bruchsteinbau mit Satteldach, Blockbauteilen, Umschrot und Fachwerkgiebeln, Mitte 18. Jh; Nr7: ehem. Ausnahmshaus, eingeschoss Blockbau mit Umschrot, Fachwerkgiebel, Mitte 18. Jh.; Scheunen
