# Klosterlandschaft Waldsassen

im Auftrag der Stadt Waldsassen

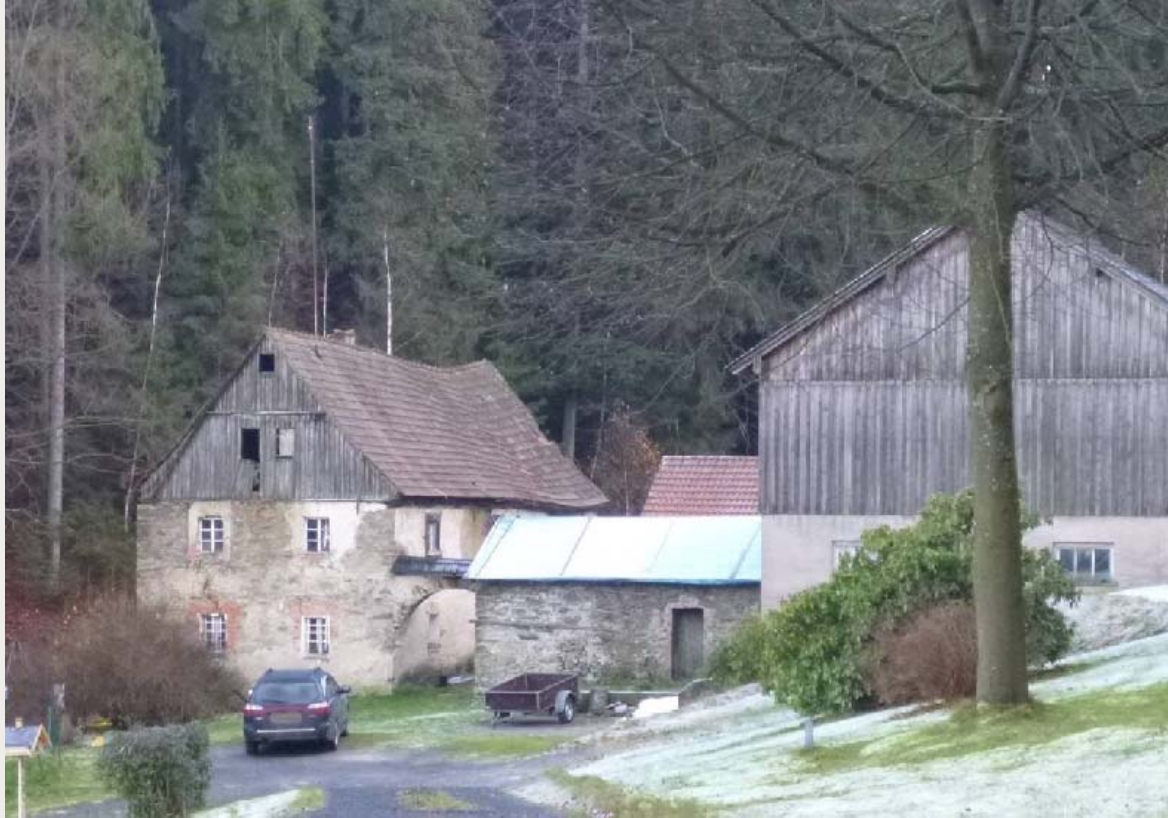
Muglmühle

zweigeschossiger Bruchsteinbau mit Satteldach und verzierten Holzgewänden, 2. Hälfte 18. Jh., innen bez. 1808; Rest eines Stallbaus, eingeschossiger Bruchsteinbau mit Satteldach, Mitte 19. Jh.; Torbogen, gleichzeitig.

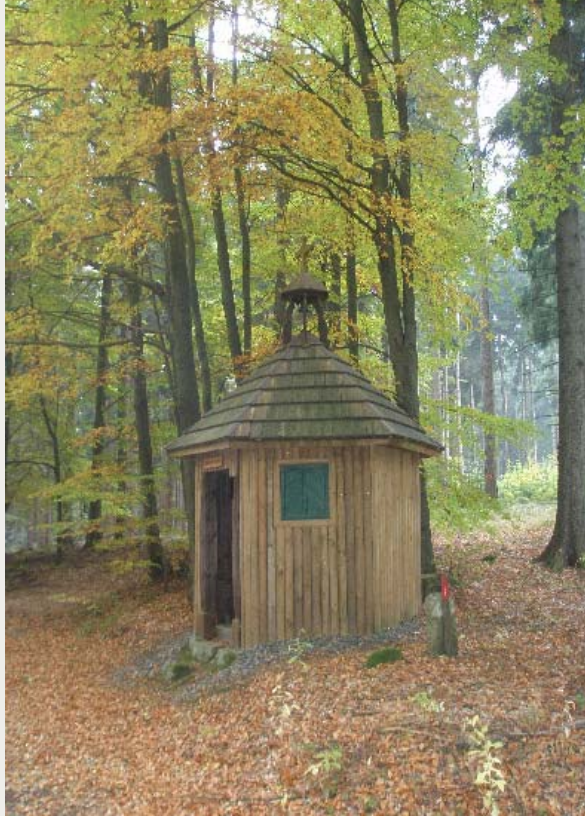
Element: Egrische Kapelle

an der Grenze des Egerer Waldes zum Klosterforst Altenherrgott auf der Passhöhe 667 m kleine Holzkapelle mit Fünfeckgrundriss und Zeltdach mit Dachreiter

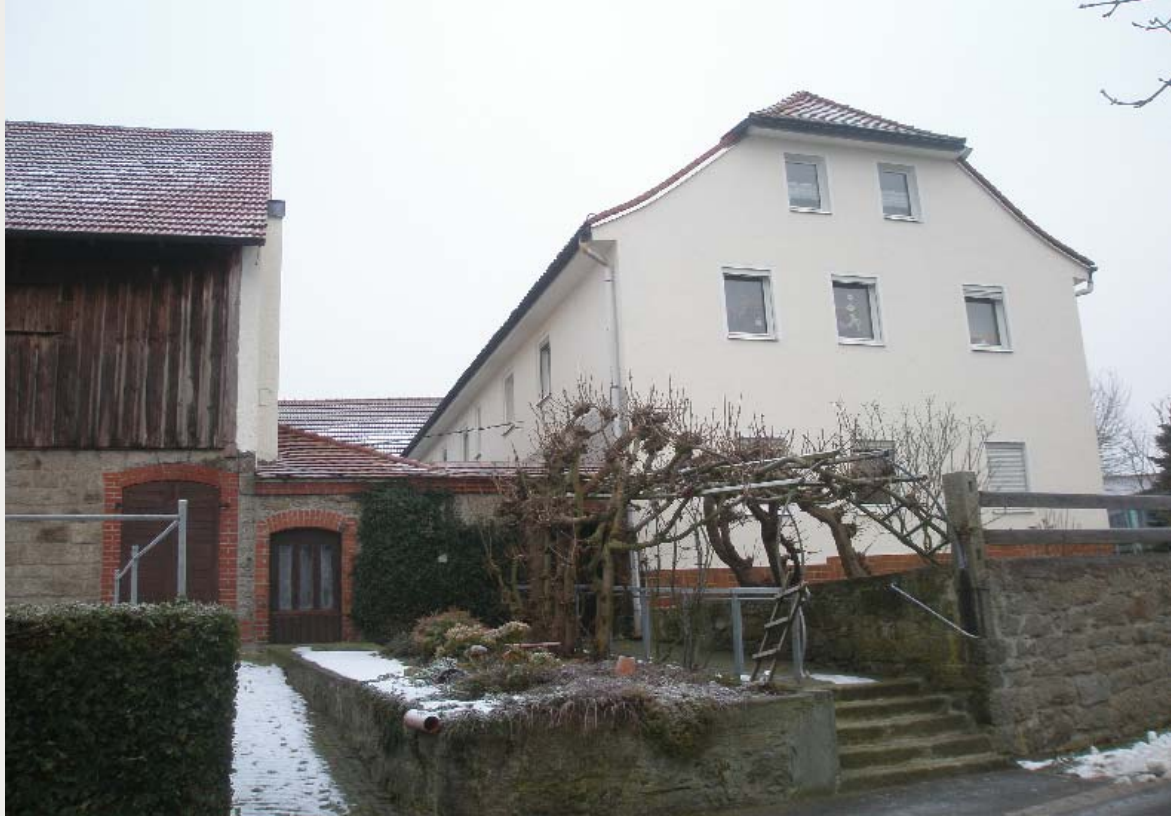
Element: Dreiseithöfe Seidlersreuth 1, 2

2 stattliche Dreiseithofanlagen in Formen des 19.Jhd.; Nr 1 zweistöckiger Massivbau mit Krüppelwalmdach; Hofmauer mit Toreinfahrt; Nr 2 zweistöckiger Massivbau mit Satteldach und Dachreiter; beide mit Vorgärten

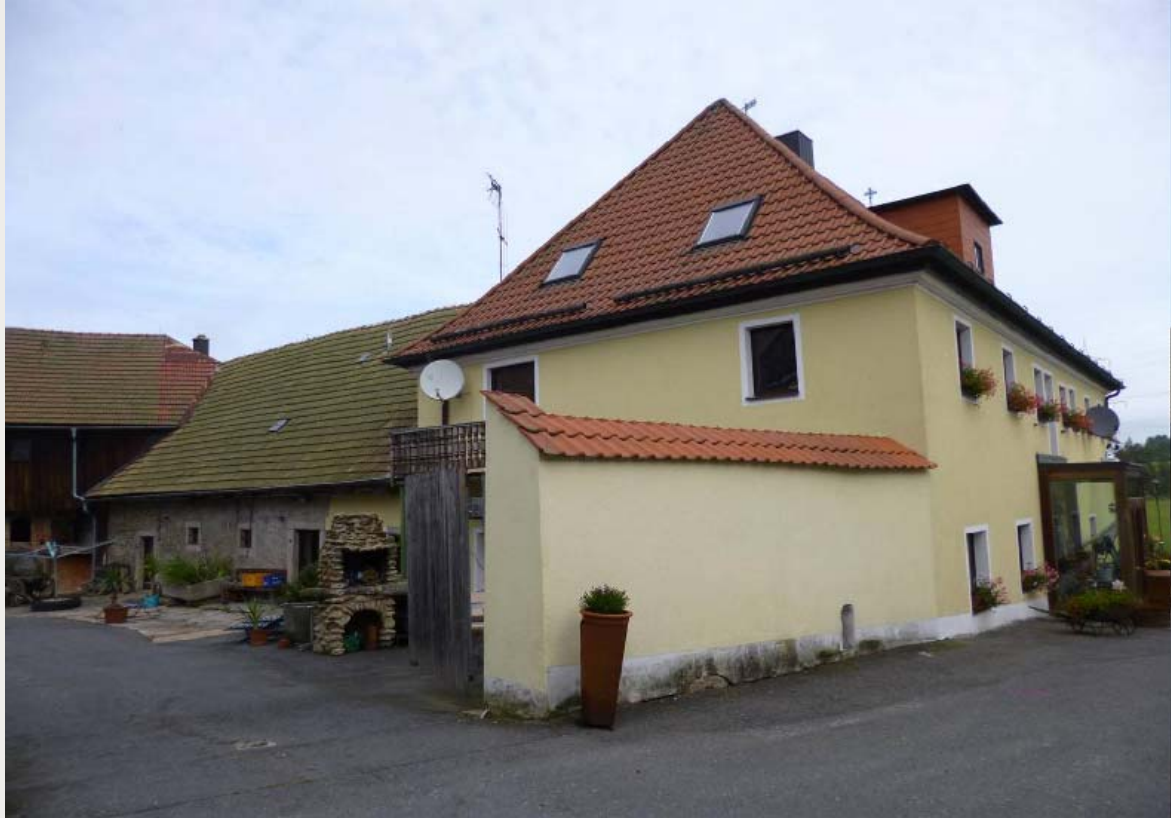
Element: Hammer Falkenberg

Hammermühle, Wohngebäude eines Vierseithofs, zweigeschossiger, verputzter Massivbau mit Walmdach, bez. 1799, westlich angeschlossen eingeschossiger Bruchsteinbau mit Satteldach, wohl gleichzeitig; Kapelle 18.Jhd.

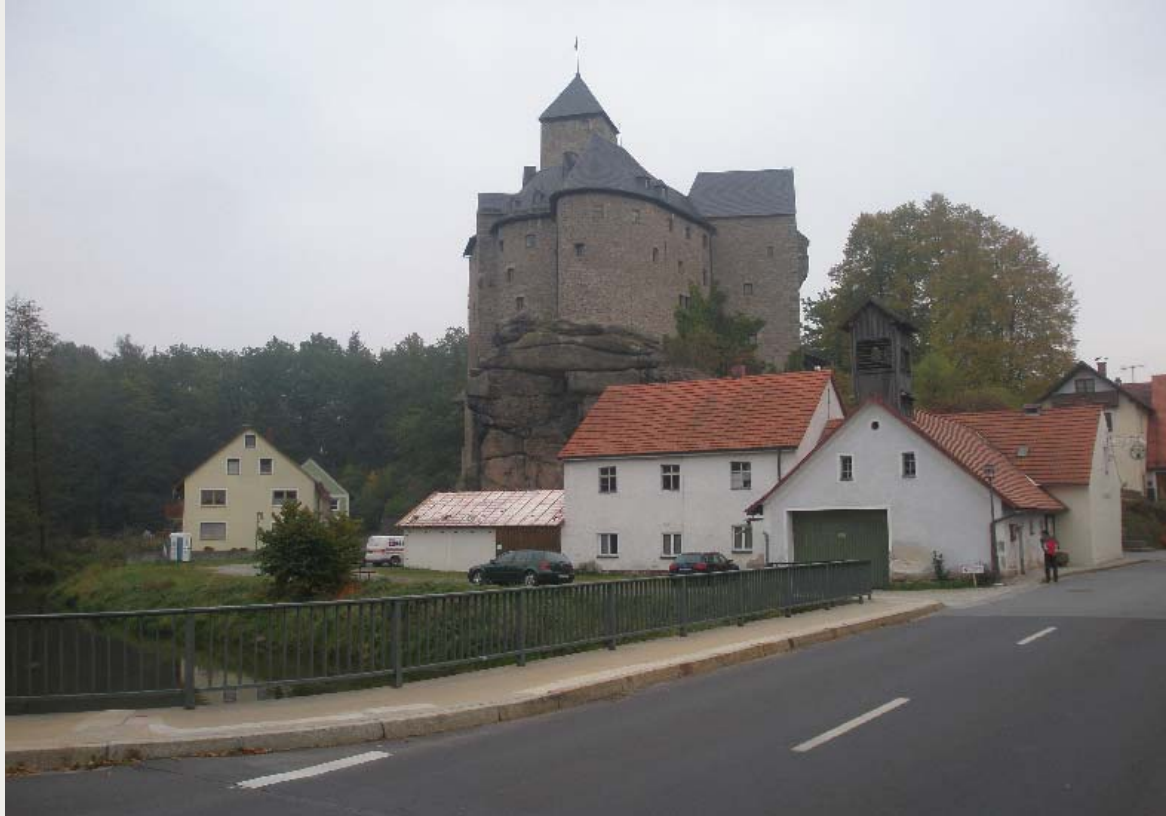
Burg Falkenberg

unregelm. ovale Anlage um kleinen, trapezförm. Innenhof, Burgbering und Umfassungsmauern im Kern 11. Jh., zwischen 1393 und 1417 wiederaufgebaut, quadr. Bergfried aus Quadermauerw. 1. H. 15. Jh., östlich und westlich je ein Gebäudekompl.; auf markantem Granitfels

im 11./12. Jh. auf Granitfelsen errichtet, bis Mitte 13. Jh. Sitz der Falkenberger, dann der Landgrafen von Leuchtenberg; 1302 ans Kloster; z. Teil 1465, nach 1648 Verfall, durch Graf v. d. Schulenburg von Franz Günther 1936-39 restauriert und ausgebaut.

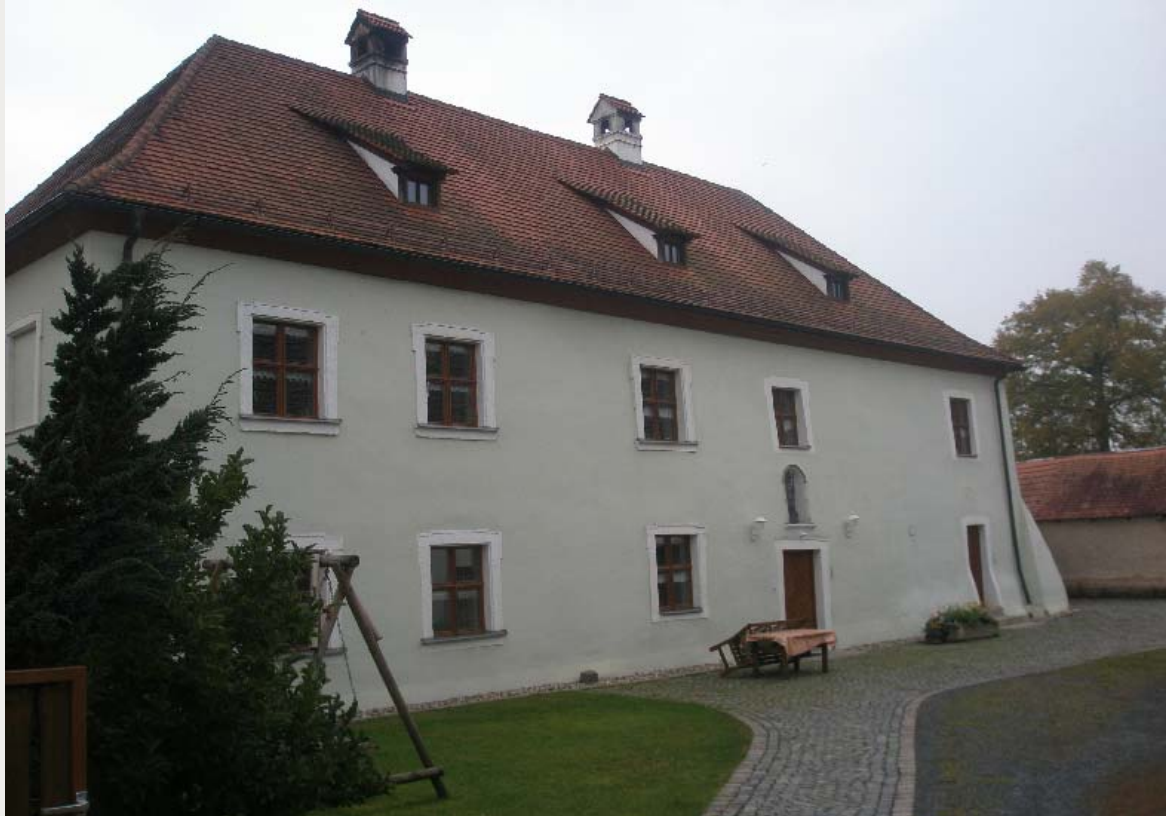
Element: Historisch bedeutender Ort Falkenberg

Richteramt Kirchgasse 5; zweigeschossiger, verputzter Massivbau mit Walmdach und geohrten Faschen, um 1724, im Kern älter; Marktort mit zwei Teilen um Marktplatz (giebelständ Häuser) und Vorstadt (traufständ Häuser); Ortsverb Gumpen, Bodenreuth, Seidl

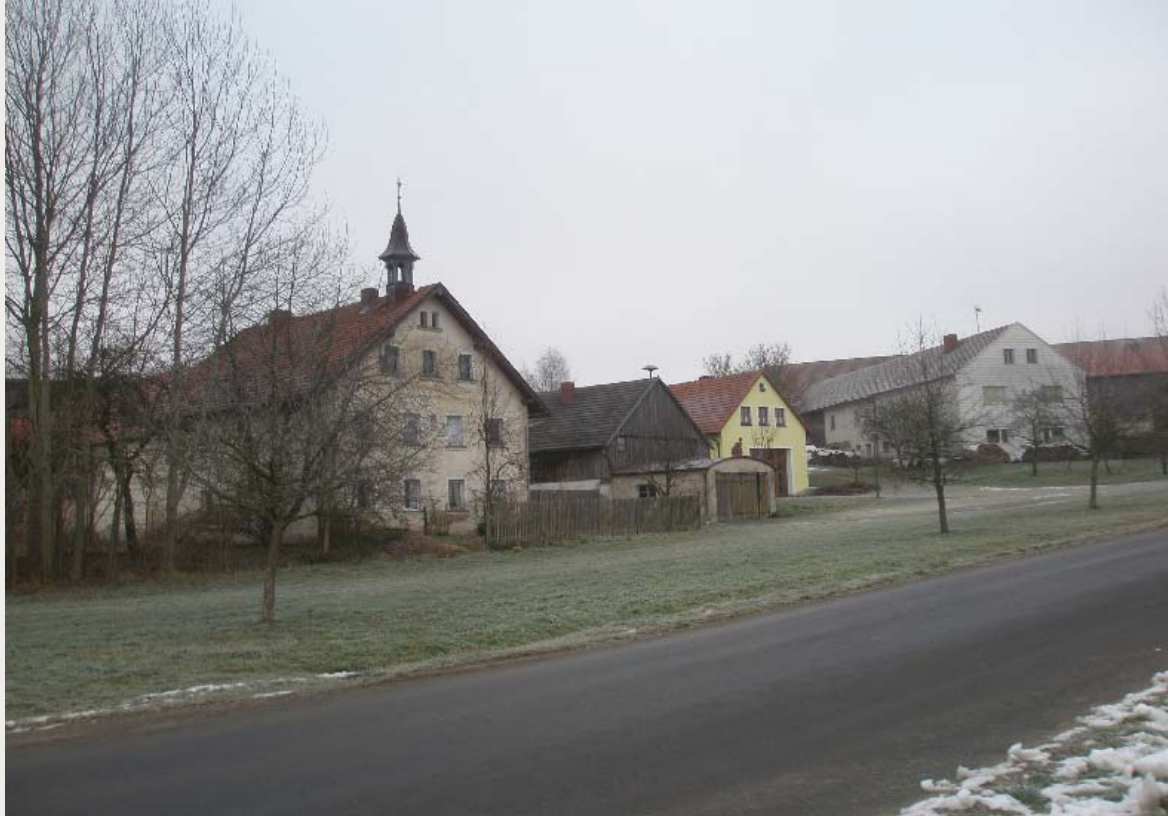
Element: Dreiseithöfe 19. Jhd. Gumpen 2, 8

eh. Rundangeranlage verunklärt aber 2 Dreiseithöfe in Formen des 19. Jhd überkommen; zweistöckige Massivbauten mit mittelsteilem Flachdach, Hofmauer mit Tordurchfahrt; Nr. 2 Dachreiter; Dorfweiher; Dorfbrandhecke

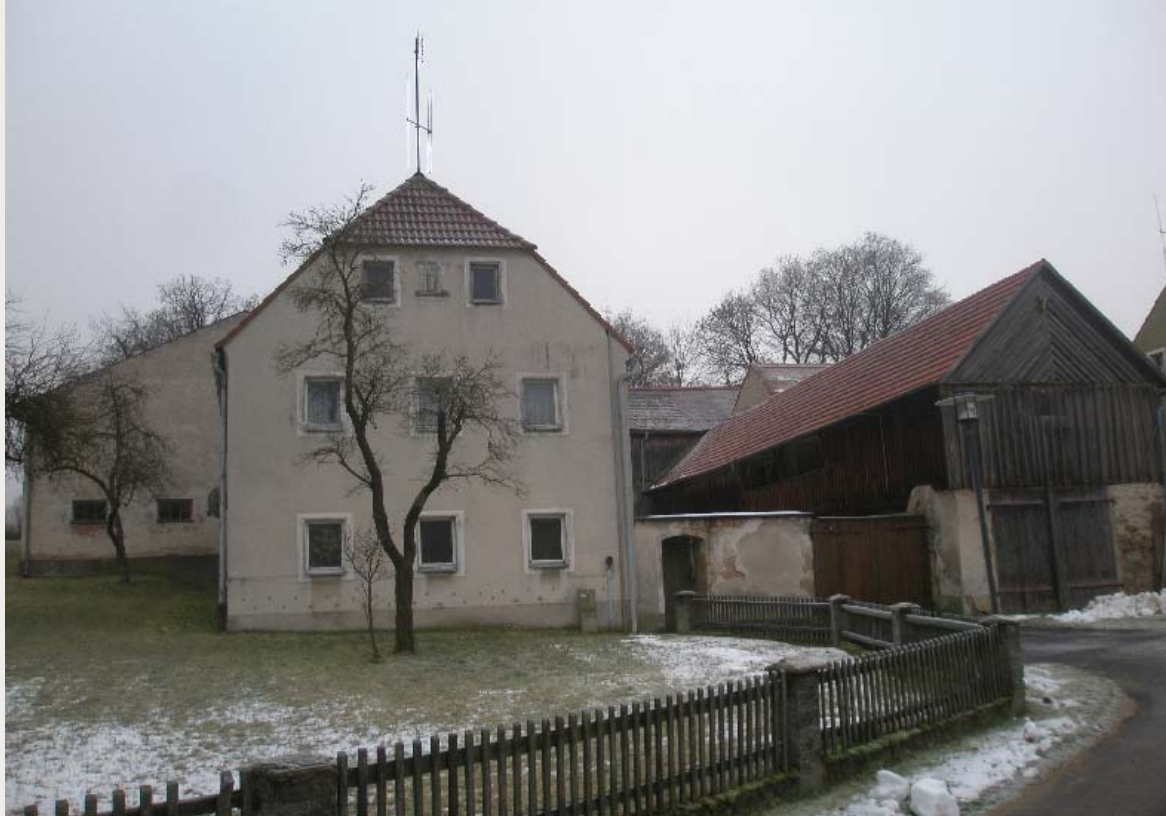
Dreiseithöfe 19. Jhd. Pirk Nr 5 u. 6

2 Dreiseithöfe sehr gut im Ausbauzustand 19. Jhd. erhalten; Wohnhäuser zweistöckige Massivbauten mit Krüppelwalm; abschließende Hofmauer mit Tor und Pforte; Nr 5 mit Dachreiter

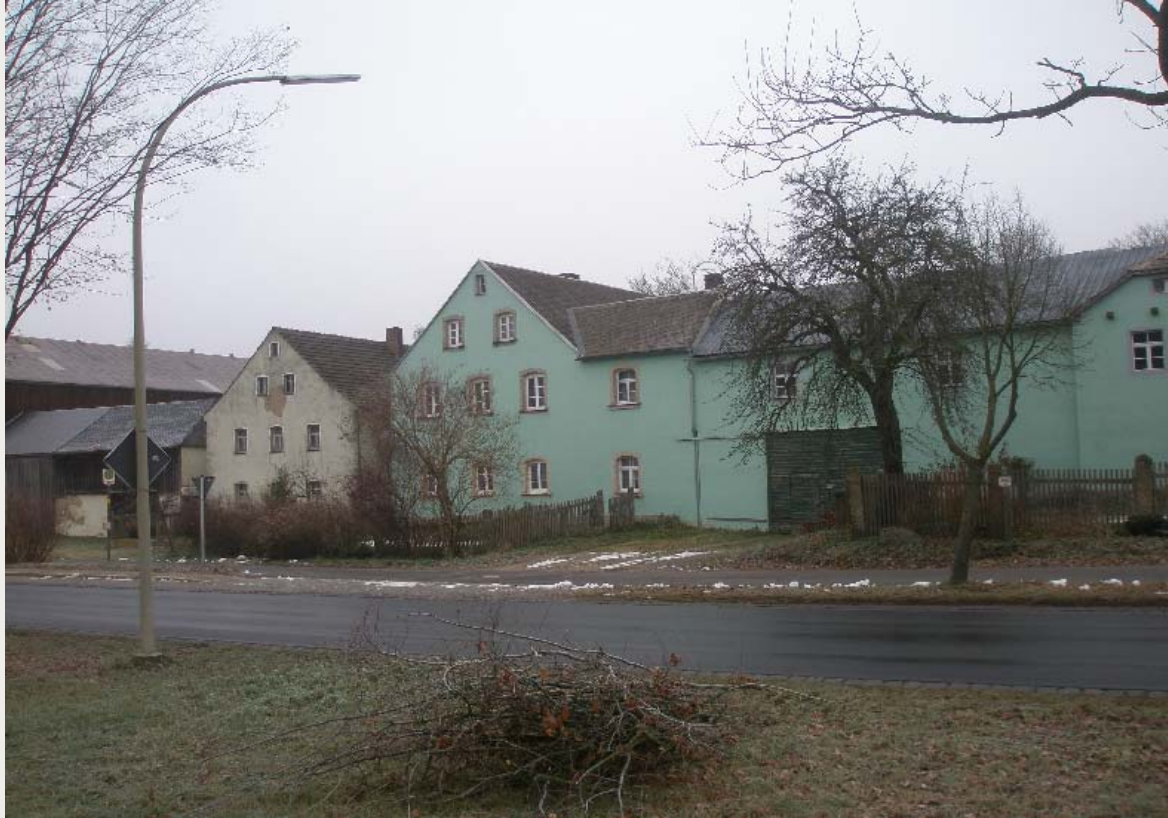
Element: Vierendeithöfe Hohenwald Nr 6, 7, 8

2 Vierendeithöfe (Nr. 6, 7) und 1 Dreiseithof (Nr 8) sehr gut im Ausbaustand 19. Jhd. erhalten; Nr. 6, 7 Wohnhäuser zweistöckige Massivbauten mit mittelsteilem Satteldach Nr 8 mit Krüppelwalm; abschließende Hofmauer mit Tor und Pforte; Hofbäume

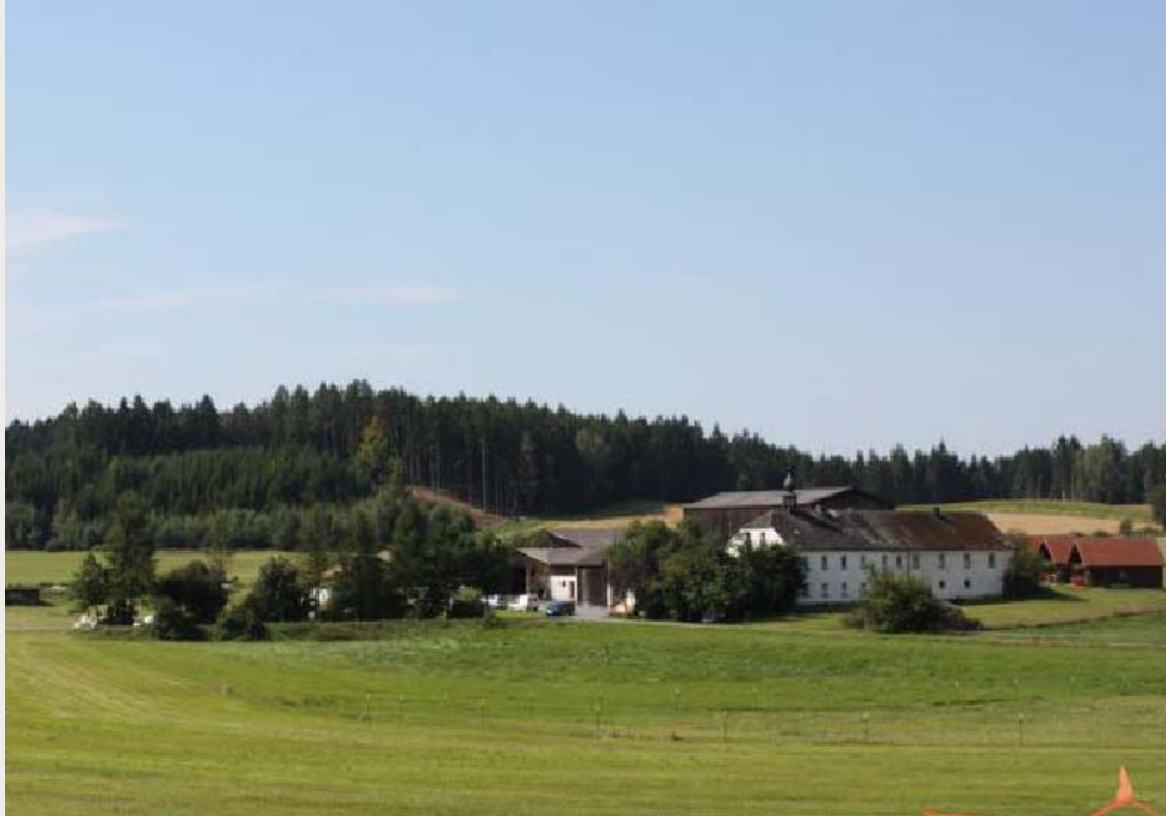
Element: Einzelhof Rothenbürg

Vierseithof in Einödlage in Formen des 19.Jhd.; zweistöckiger Massivbau mit Krüppelwalm und Dachreiter

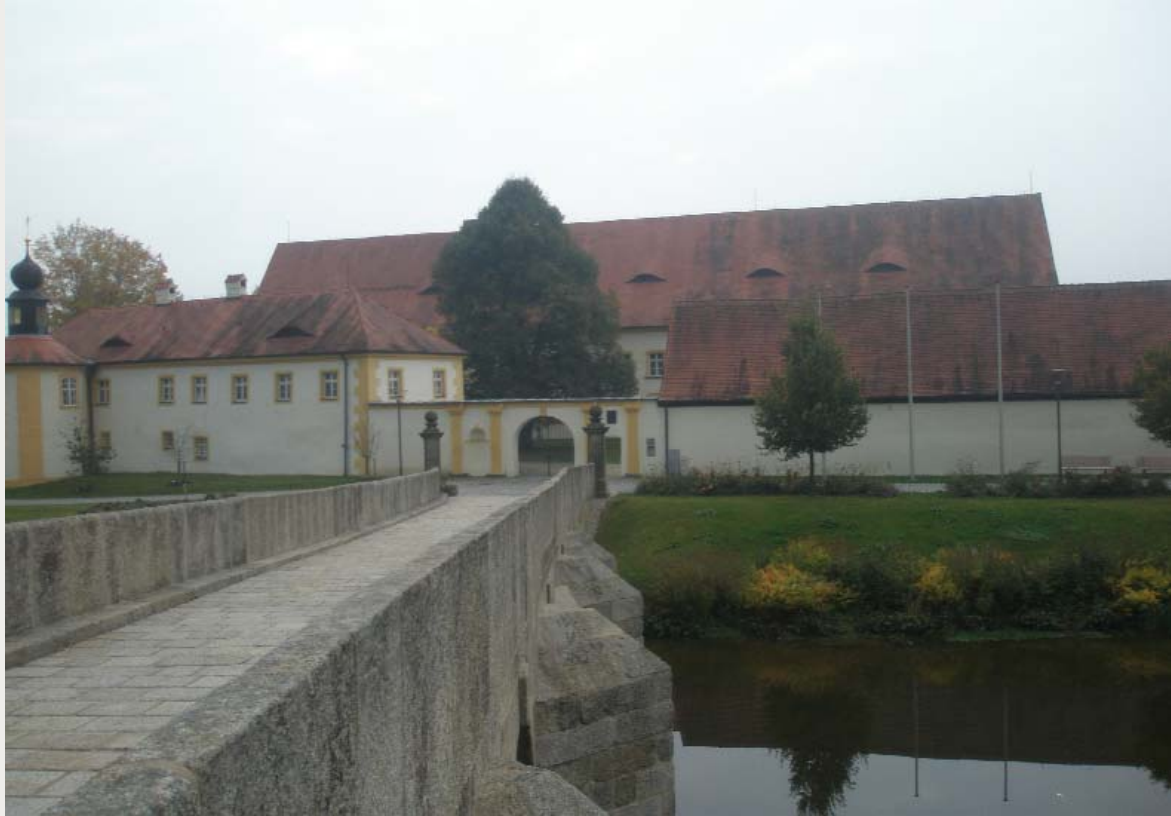
Element: Fischhof Mähringer Straße 11 Tirschenreuth

Vierflügelanlage auf einer Insel; zweigeschossiger Massivbau mit Steildach, einfacher Putzgliederung und Fledermausgauben, um 1680-1713; davor zweigeschossiger Massivbau mit abgewalmtem Satteldach und einfacher Putzgliederung, 1710-13 (bez.)

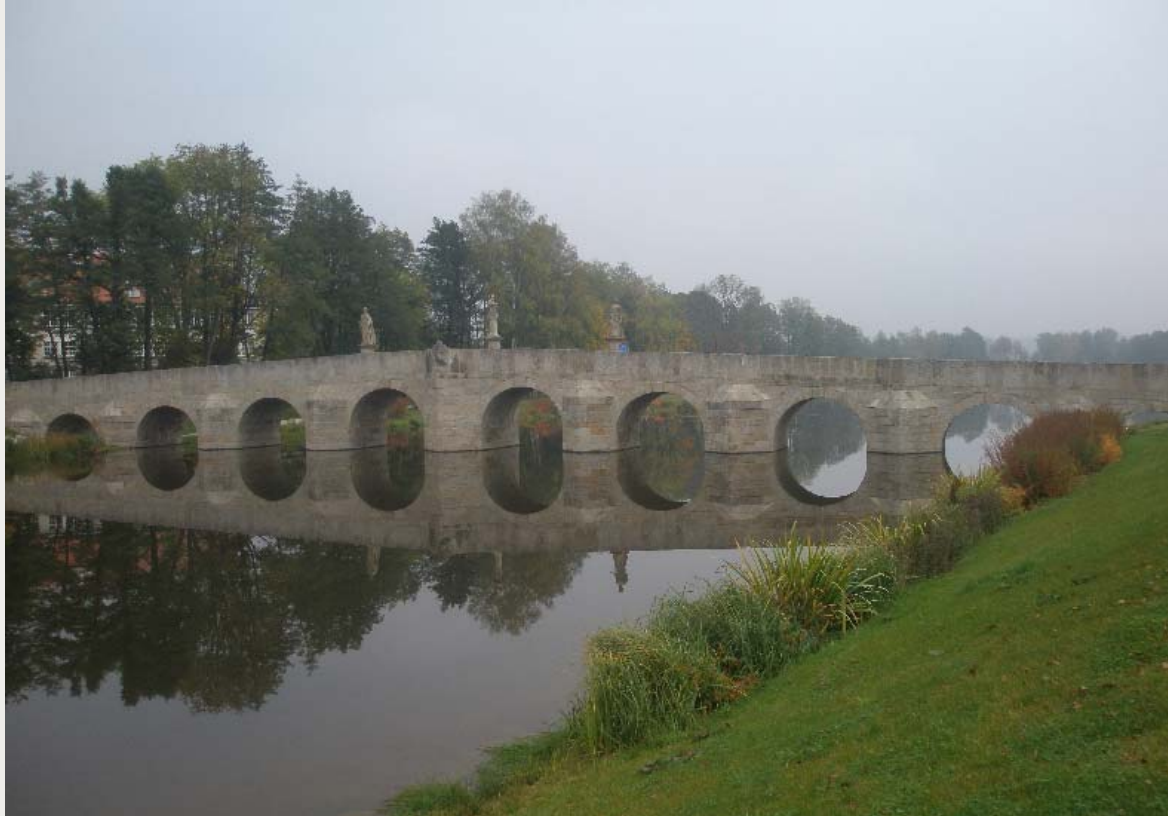
Fischhofbrücke Tirschenreuth

Verbindung des Fischhofes zum Festland; zehnjochige Bogenbrücke aus Granitquadern mit Wappenkartusche, von Philipp Muttone, 1748-50, Laternenkandelaber und Brückenfiguren frühes 20. Jh.

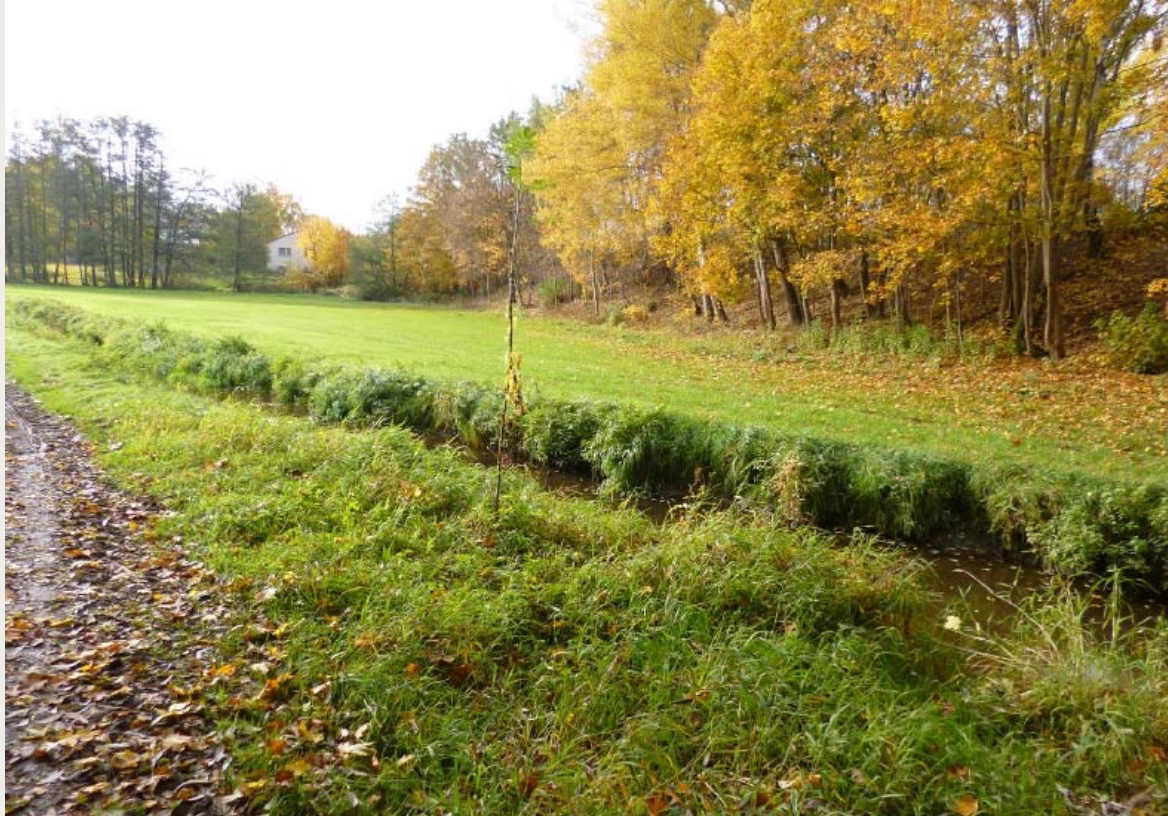
**Damm des Unteren Stadtweihers Tirschenreuth mit Wasserabzug**

bei der Sägmühle; am südlichen Ende Wasserabzug; 60 m langer und 10 m tiefer Wasserdurchlass

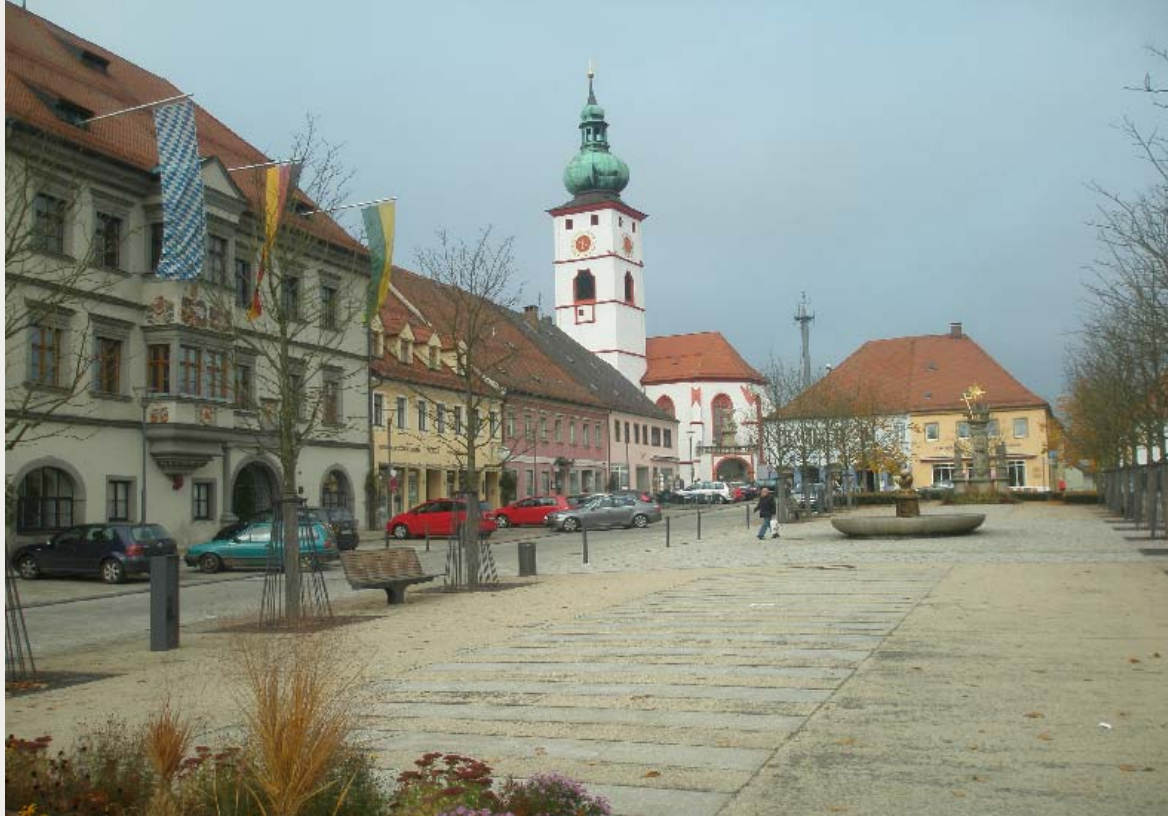
**Pfarrkirche Maria Himmelfahrt Tirschenreuth mit Wallfahrt zur Schmerzhaften Muttergottes**

dreischiff Staffelhalle mit eingezog Chor, letzterer nach 1475, Langhaus 1669, zweijoch Verläng des Langhauses durch Ph Muttone, 1769; Turm 1487; südlich an Langhaus angebaute Gnadenkapelle zur Schmerzhaften Muttergottes mit Pilastergliederung, 1722/23

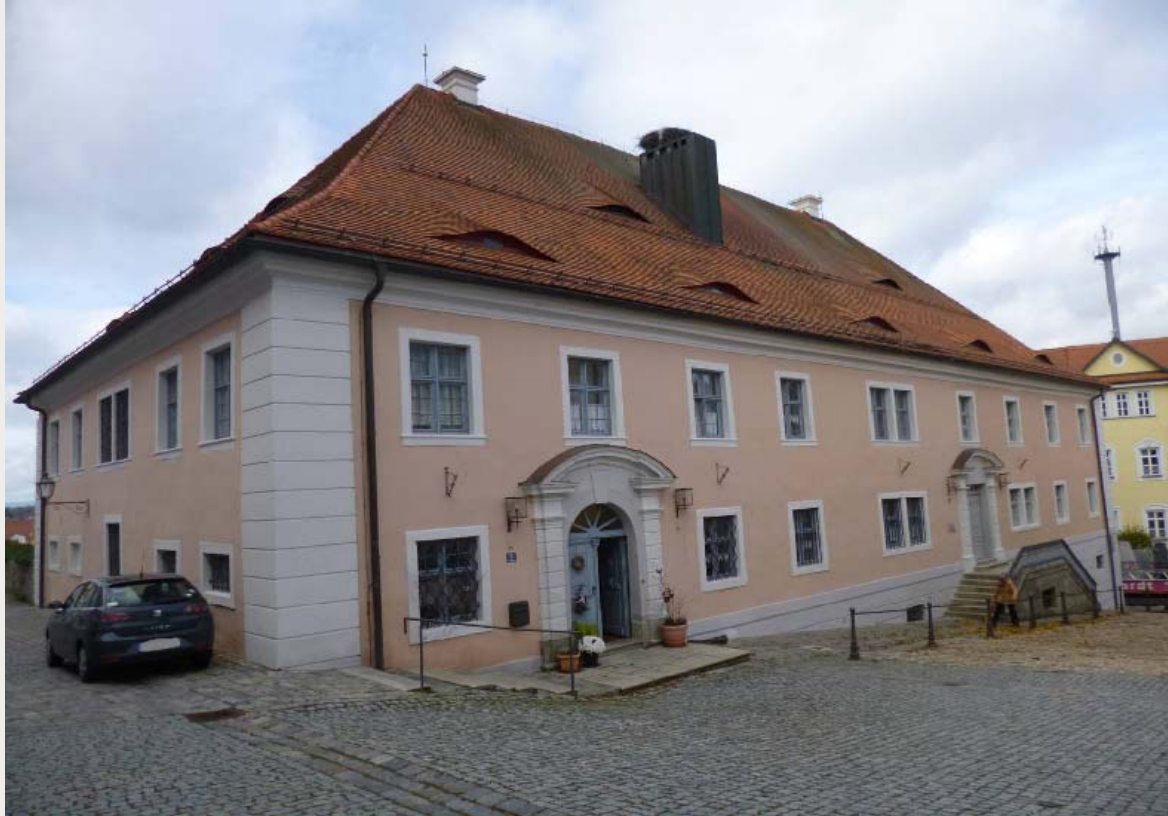
Pfarrhof Tirschenreuth Kirchplatz 3/4

nördl der Pfarrkirche am Hang; zweigeschoss, verputzter Massivbau mit Walmdach (Fledermausgauben), einfacher Putzgliederung und südl Portal mit Pilastern und Segmentbogengiebel, bez. 1720, das nördliche Portal und doppelläufige Freitreppe wohl um 1830

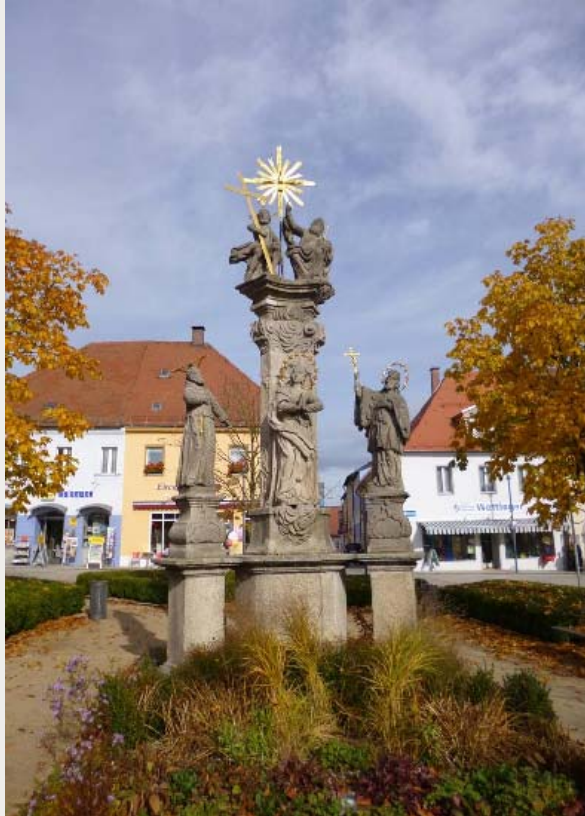
Element: Dreifaltigkeitssäule Tirschenreuth

auf dem langgestreckten Marktplatz Pestvotivsäule, dreiteiliger Aufbau mit figürlichen Darstellungen der Trinität, Maria Immaculata sowie der hl. Franziskus und Johann Nepomuk auf Postament, Granit, Mitte 18. Jh.

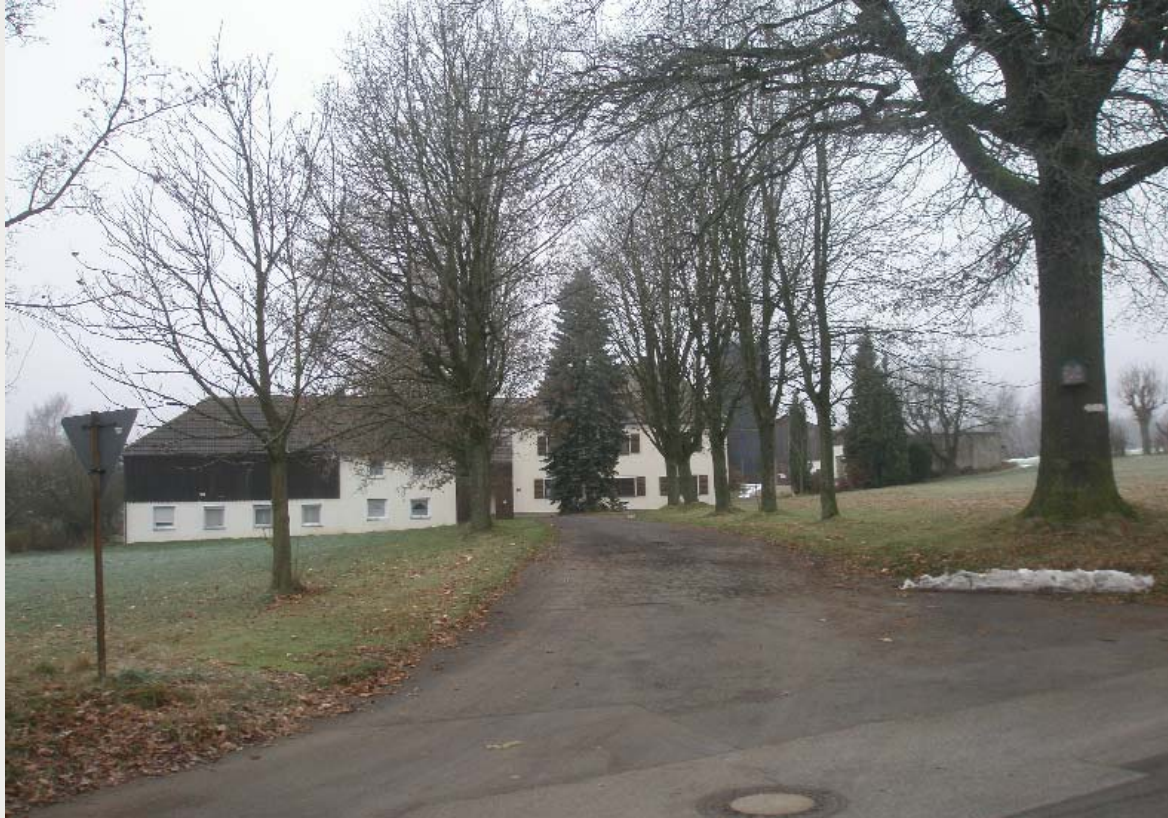
Element: Dreiseithöfe Höfen Nr 1, 2

2 stattliche Dreiseithofanlagen in Einödlage; Nr. 1: 19.Jhd. zweistöckiger Massivbau mit Satteldach; Hofbäume; Nr. 2: in Formen der Heimatschutzarchitektur (neobarockes Walmdachgebäude mit Fensterläden) Anfang 20.Jhd.; mit zuführender Allee

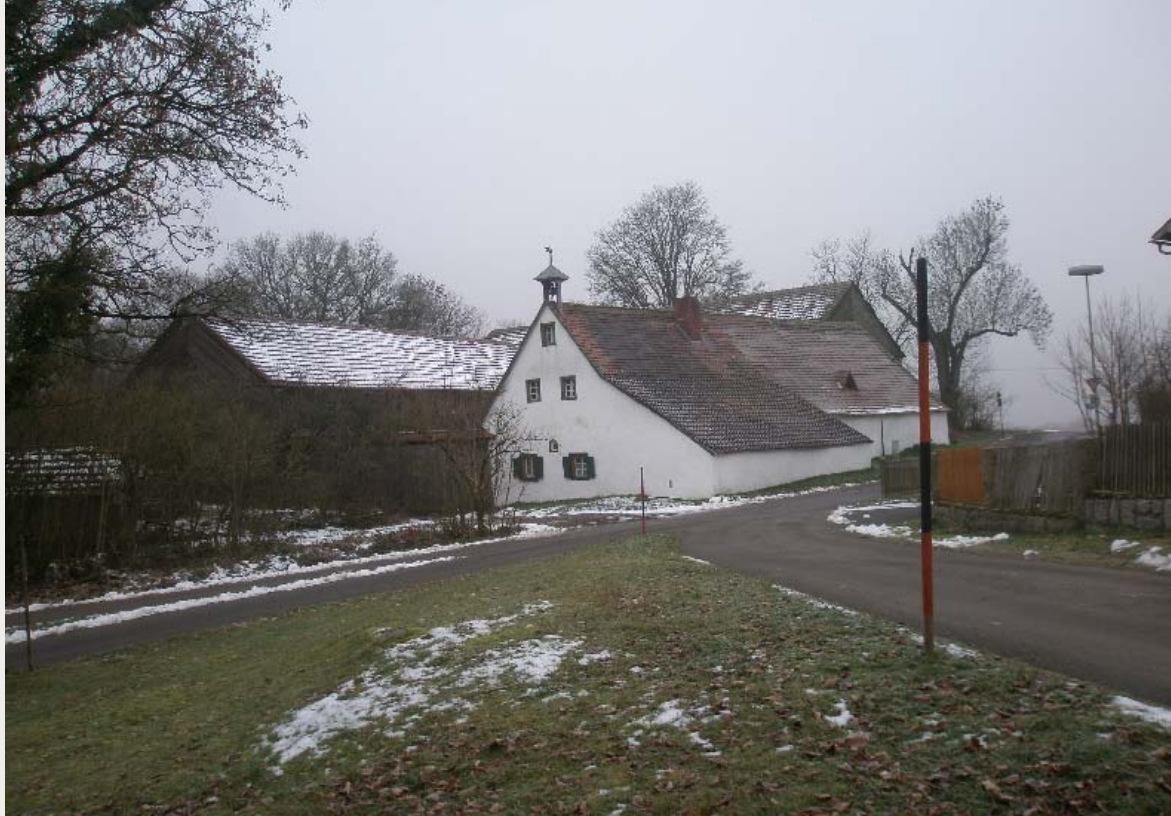
Element: Dreiseithof 18. Jhd. Kleinklenau Nr 7

Dreiseithof sehr gut im Ausbauzustand 18. Jhd. erhalten; einstöckiger Massivbau mit steilem Satteldach; Dachreiter; abschließende Hofmauer mit Tor; Hofbäume

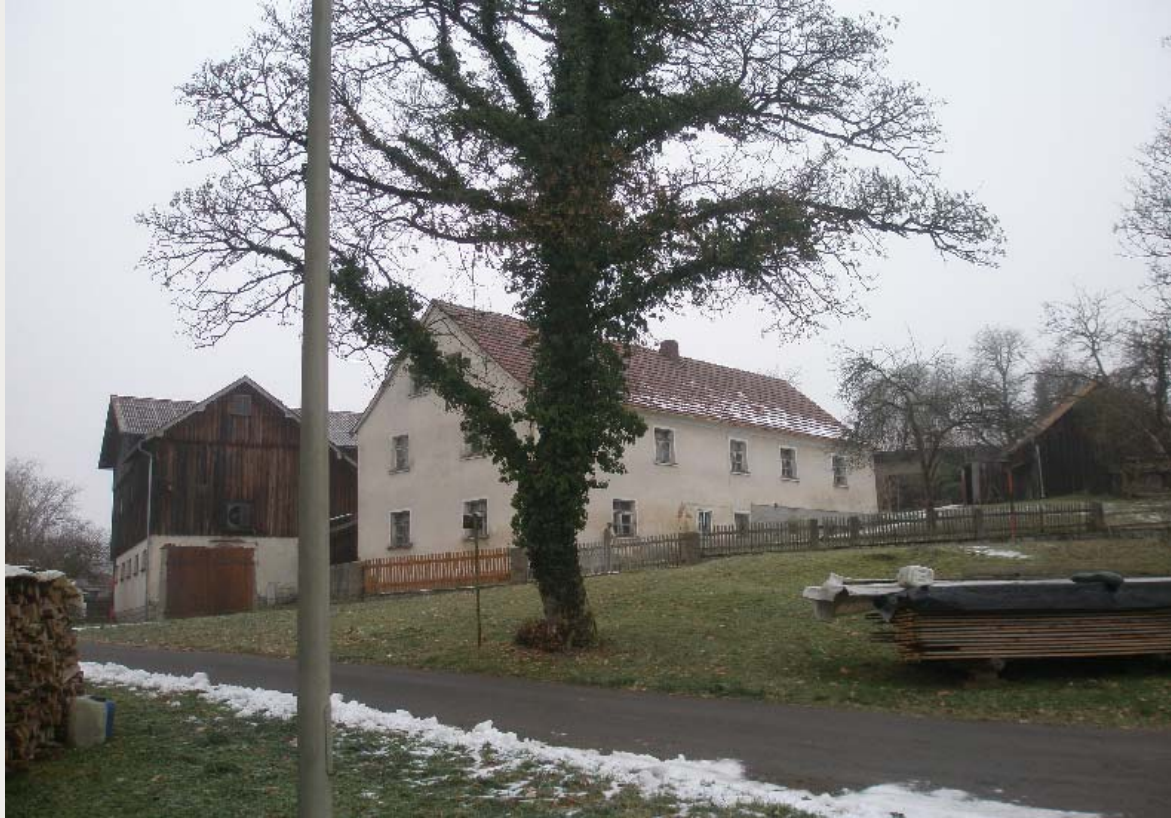
Dreiseithöfe 19. Jhd. Kleinklenau Nr 2, 3

Dreiseithöfe im Ausbaurzustand 19. Jhd. erhalten; zweistöckige Massivbauten mit mittelsteilem Satteldach; abschließende Hofmauer mit Tor; Nr. 2 Wohnstallhaus Anfang 19.Jhd.; Nr 3: Wohnhaus Anfang 20.Jhd. (Fensterläden, Heimatschutzarchitektur); Hofbäume

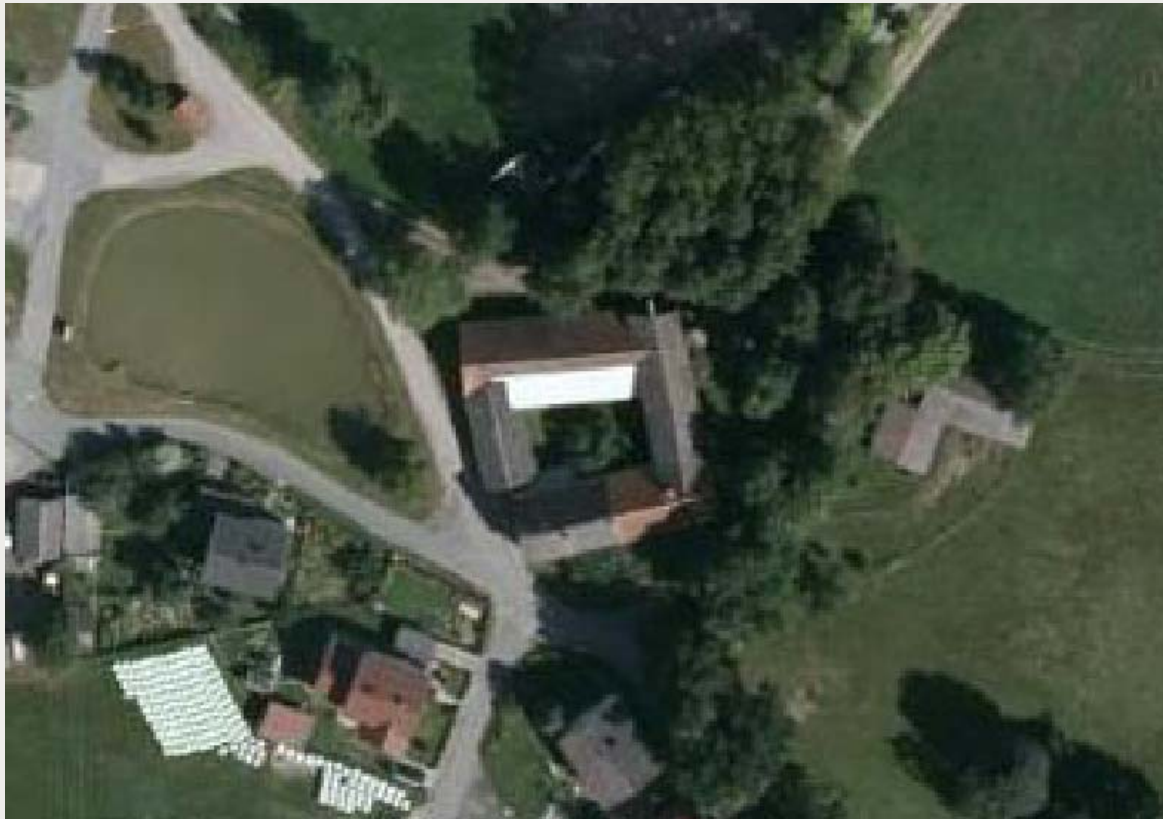
Element: Vierseithof Lohnsitz Nr 2

Formale Beschreibung:  
städtlicher Vierseithof in Formen des 19. Jhd.; zweistöckiger Massivbau mit mittelsteilem Satteldach,

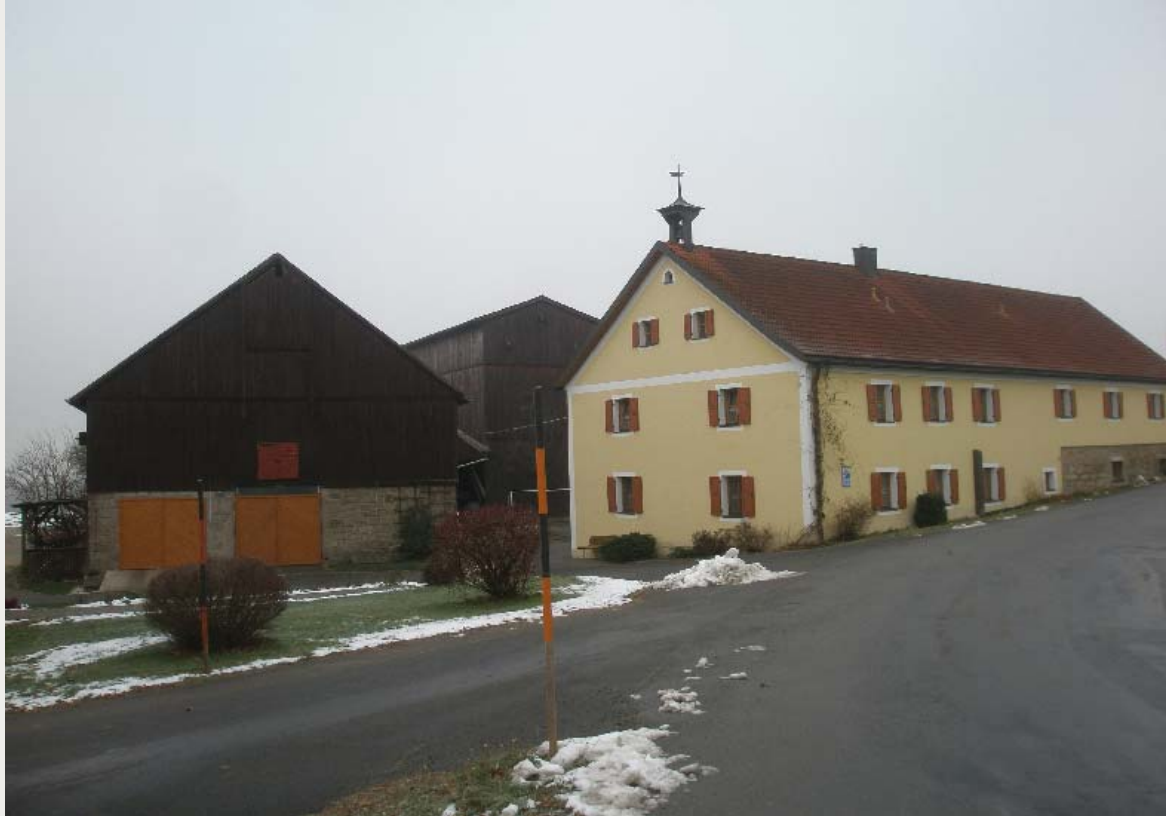
Element: Dreiseithöfe Gründlbach Nr 1, 3, 4

stattl Dreiseithöfe in Formen des 19. Jhd.; zweistöckige Massivbauten (Wohnstallhäuser) mit Satteldach, Nr. 1 einfache Putzbänd, mittelsteiles Satteldach, Dachreiter, Nr. 3, 4 steile Satteldächer, Hofbäume (teils Obst); kleiner Angerweiher; Dorfrandbäume

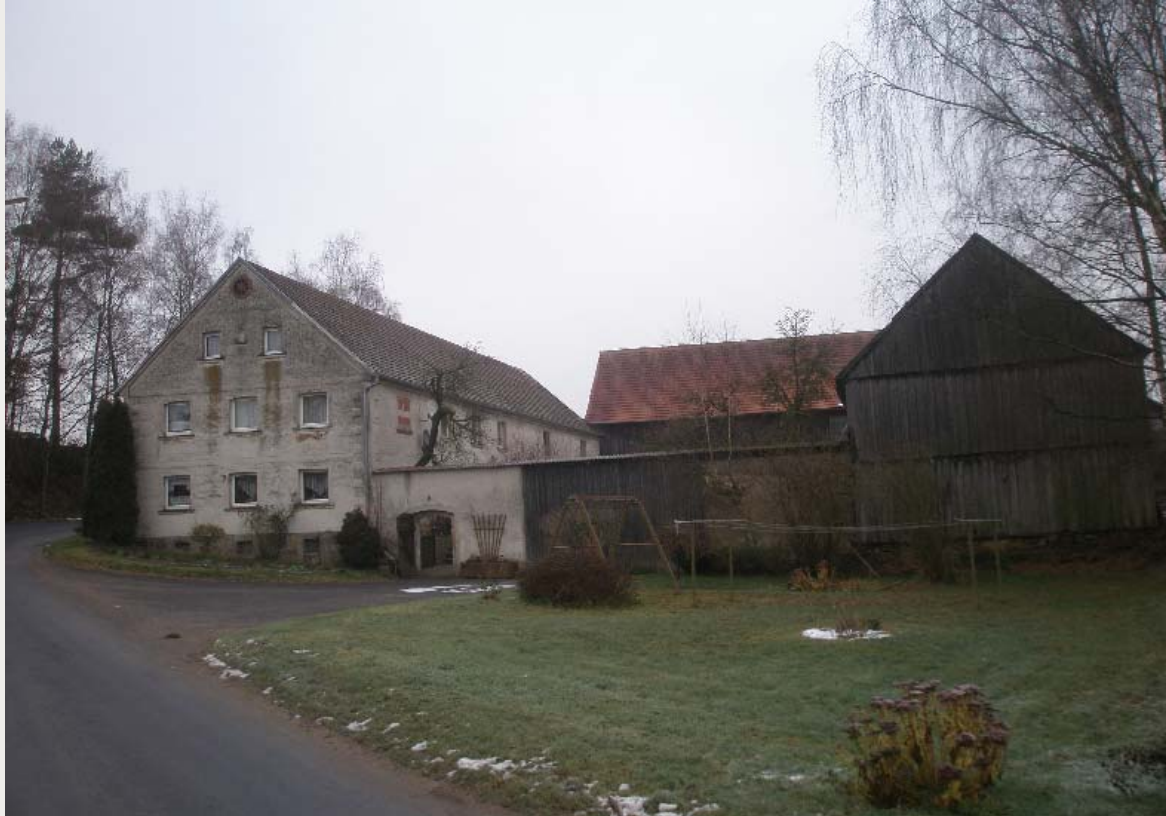
Element: Dreiseithof Kleinkonreuth Nr 4

stattliche Dreiseithofanlage in Formen des 19.Jhd.; zweistöckiger Massivbau (um 1870) mit mittelsteilem Satteldach, Giebelspitzenokulus; hofabschließende Mauer mit Toreinfahrt

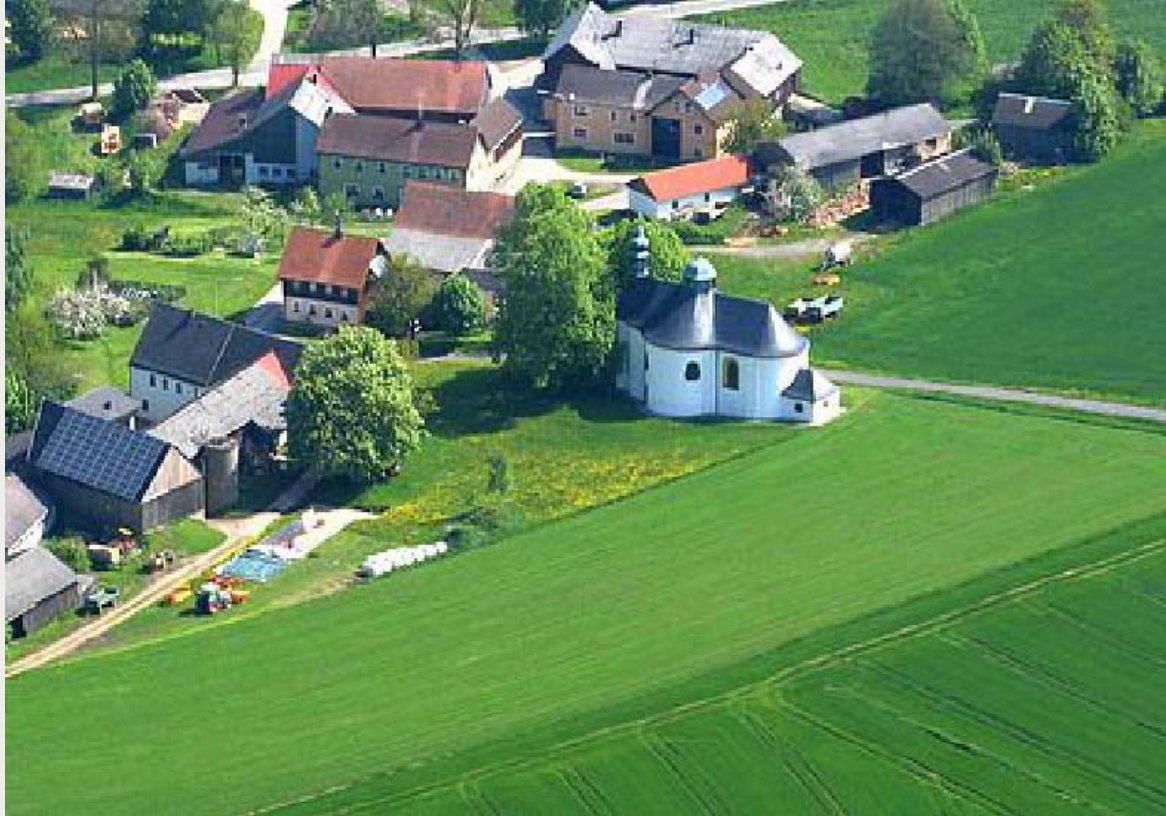
Element: St. Jacobus Maior Marchaney

Zentralbau vierpassförm Grundriss, verputzt Massivbau mit Zwiebeldachreiter, Laterne mit Kuppeldach, Schweifgieb, Pilasterglied, Granitportal, der Chor um ein querrrechteckig Joch verlängert, daran angeschlossen die Sakristei; einige alte Linden; Fernwirk

mittelalterlicher Vorgängerbau einer Jakobskirche; einziger origineller Kirchbau des Stiftsbaumeisters Muttone von 1733; Grundriss des Zentralbaus ist ein Zitat der Kappelkirche
